**USO DA TERRA E ALTERAÇÕES HIDROMORFODINÂMICAS  
NO MÉDIO CURSO DO RIO ITAPECURU NO MUNICÍPIO DE  
CAXIAS, MARANHÃO**

Tese apresentada à Universidade do Estado de Mato Grosso, como parte das exigências do Programa de Pós-graduação em Ciências Ambientais para obtenção do título de Doutora.

**CÁCERES  
MATO GROSSO, BRASIL  
2025**

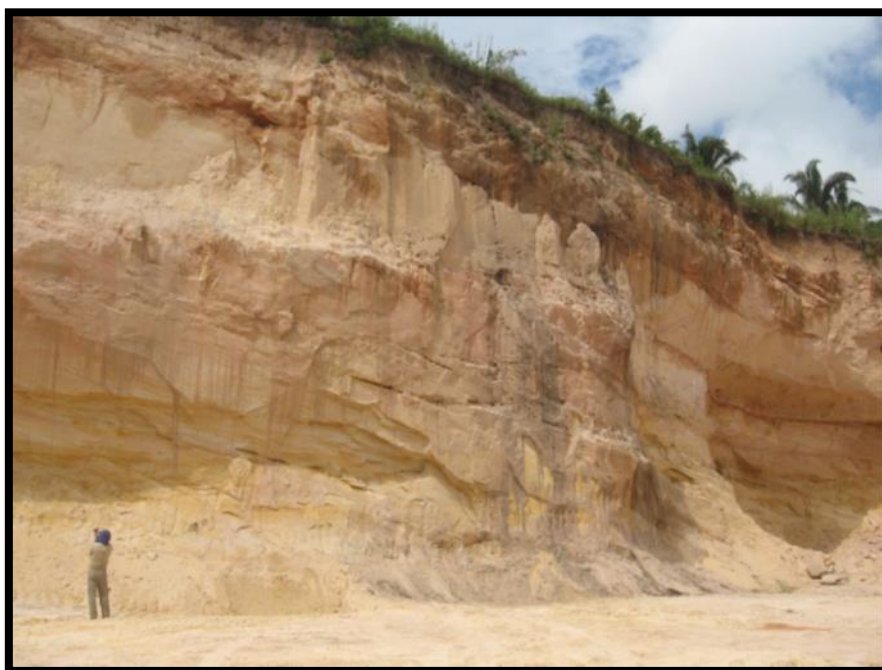
**Figura 8:** Arenitos da formação Corda, porção central do estado do Maranhão.

A Formação Corda ocupa 39,44% da área e é composta por arenito, argilito, folhelho e siltito argiloso. Corresponde aos sedimentos do domínio das coberturas sedimentares e vulcanos sedimentares mesozoicas e paleozoicas, pouco a moderadamente consolidadas, associadas a grandes e profundas bacias sedimentares do tipo sinéclise, em ambientes deposicionais: continental, marinho e desértico. Não apresenta deformações tectônicas e sua textura é predominantemente arenosa.

Esa unidade corresponde às rochas da era mesozoica, que surgiram com a fragmentação do supercontinente Pangeia, quando ocorreu um grande evento tectonomagmático, responsável pela separação atual dos continentes e pela fragmentação da África e América do Sul. Esse episódio ocasionou magmatismo e deposição de outra sequência de rochas na Bacia Sedimentar do Parnaíba. Portanto, a Formação Corda é composta por arenitos depositados em sistema desértico, com colaboração lacustre interdunas e fluvial. Esses arenitos apresentam idades que variam entre de 161 a 125 Ma (CPRM, 2013) (Figura 8).

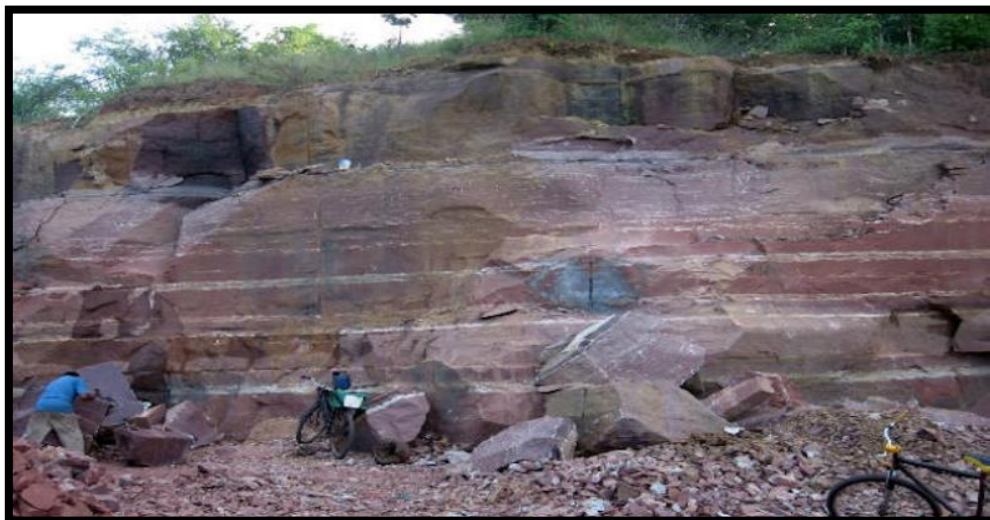
**Figura 9:** Pelitos da Formação Motuca, porções centro-sul e sudeste-este do estado do Maranhão.

vista a predominância de sedimentos vermelhos ferruginosos” (Ribeiro; Melo; Verissimo, 1998, p. 42) (Figura 9).

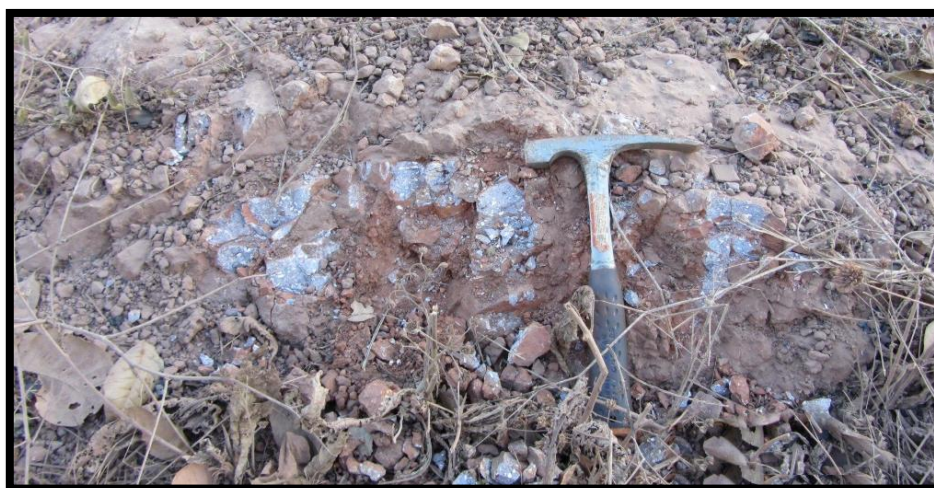
**Figura 10:** Basaltos da Formação Sardinha, a sudoeste da cidade de Barra do Corda e sudeste de Grajaú – MA.

A Formação Sardinha configura-se em 0,52% da área de estudo, sendo composta por basalto e gabro, rochas de origem ígnea fissural do tipo platô. Não apresenta deformações tectônicas e possui textura predominantemente argilosa (Figura 10).

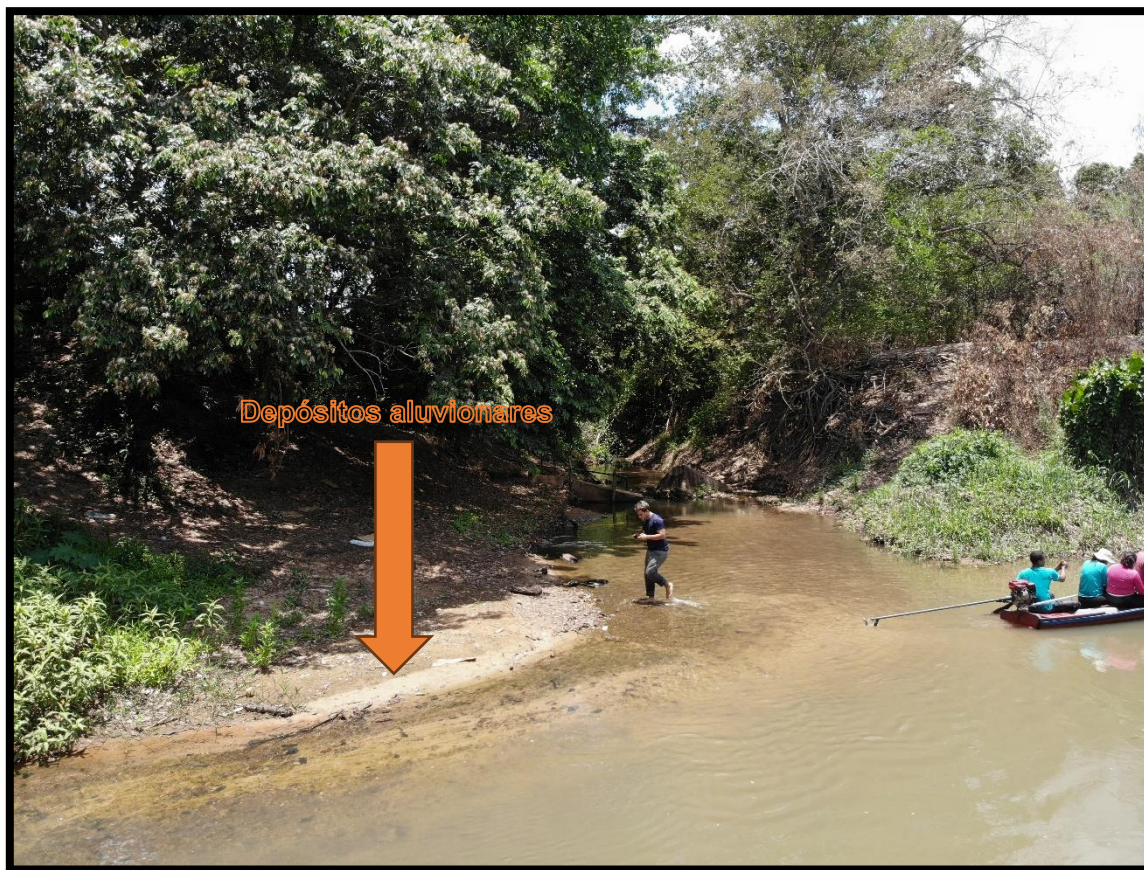
**Figura 13:** Depósitos Aluvionares do rio Itapecuru.

Para estudos realizados no Maranhão, Silva (2020) destaca que os depósitos aluvionares são formados por sedimentos clásticos inconsolidados atuais (holocênicos), correlacionados às planícies aluvionares atuais dos rios maiores, como o rio Itapecuru, presente na área de estudo, e dos pequenos igarapés. Sua origem é estritamente fluvial, sendo compostos por sedimentos clásticos arenosos e argilosos inconsolidados, com poucos níveis de cascalho e matéria orgânica (Figura 13).

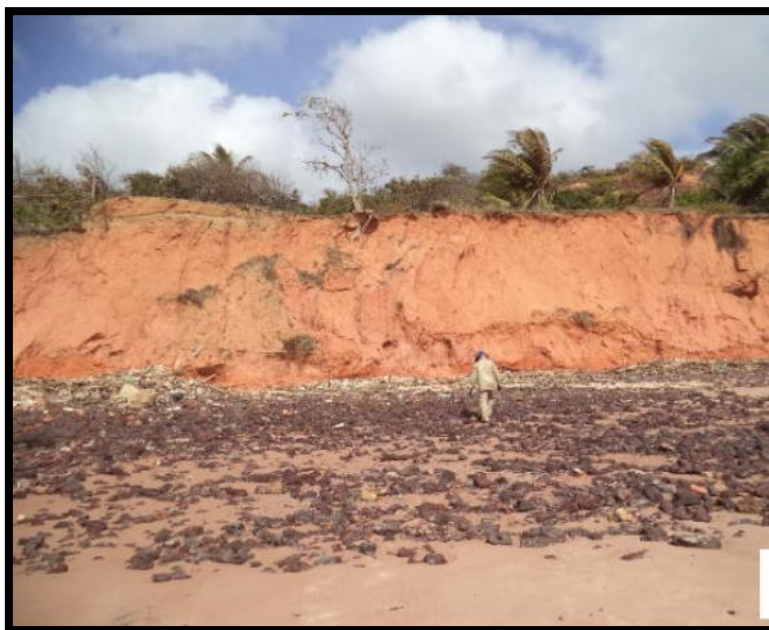
**Figura 14:** Imagem da Unidade Sedimentos-Pós Barreira, abrange as porções noroeste e centro-leste do estado do Maranhão.

Estudos realizados por Klein e Sousa (2012) registraram como Sedimentos Pós-Barreiras os depósitos que cobrem de forma desigual o Grupo Barreiras e apresentam horizontes de perfis das Coberturas Lateríticas Imaturas. São compostos por areias de coloração amarelada e marrom, com dimensão média em torno de 2 a 5 m, bem selecionadas, com granulometria fina a média, principalmente maciças.

Os autores relatam que, até o momento, não há datação para essa unidade no estado do Maranhão. No entanto, indicam que a deposição dos sedimentos Pós-Barreiras ocorreu no final do Pleistoceno até o Holoceno Médio a Tardio (Silva, 2020) (Figura 14).

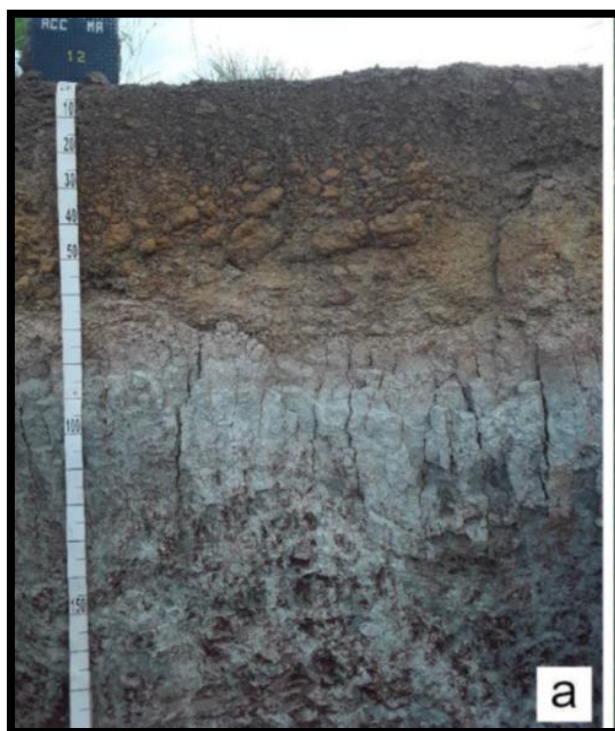
**Figura 21:** Plintossolo Pétrico Concrecionário.

Silva (2020), ao analisar um perfil do Plintossolos Pétrico no Maranhão, relata que a unidade litoestratigráfica à qual corresponde apresenta aspectos detrito-lateríticos da época pleistocênica, sobre material pelítico da Formação Itapecuru do período Cretáceo (Figura 21).

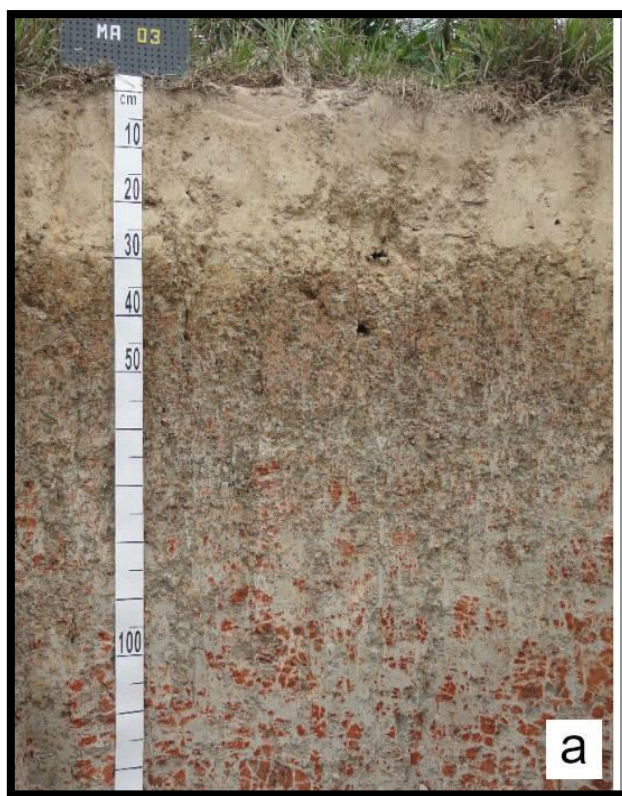
**Figura 22:** Perfil do solo: Plintossolos Argilúvicos Distróficos.

Segundo o SiBCS (2018), são solos com saturação por bases  $< 50\%$  na maior parte dos primeiros 100 cm do horizonte B e/ou C, (inclusive BA ou CA). Para Anjos *et al.* (2007), os Plintossolos predominam em praticamente todos os domínios com formas de relevo plano e suave ondulado. São solos considerados de moderadamente a bem drenados e que apresentam fertilidade natural, a qual pode variar conforme a acidez deposicional da Formação Itapecuru, conforme demonstrado na figura 22.

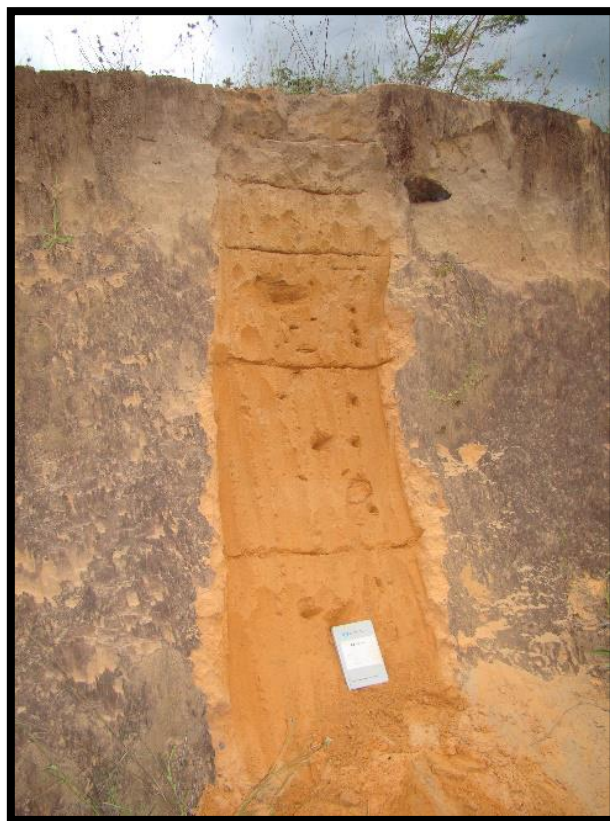
**Figura 23:** Perfil de Latossolos Amarelos entre Timom e Caxias – MA.

Os Latossolos são aqueles formados por material mineral, com o horizonte B Latossólico, predominante, que se estende por toda a espessura do horizonte A, geralmente a partir de 200 cm de profundidade, ou até 300 cm quando o horizonte A ultrapassa 150 cm de espessura, conforme (SIBCS, 2018) (Figura 23).

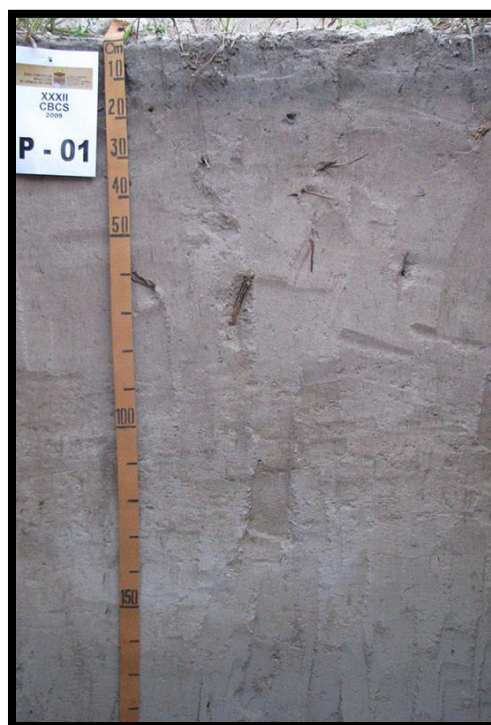
**Figura 24:** Perfil do solo: Argissolo Acinzentado Distrófico.

a classe de Argissolo Acinzentado Distrófico, que abrange 9,09% da área de estudo. Conforme o mapeamento, essa ocorrência está presente em todo o curso longitudinal do rio Itapecuru (Figura 24).

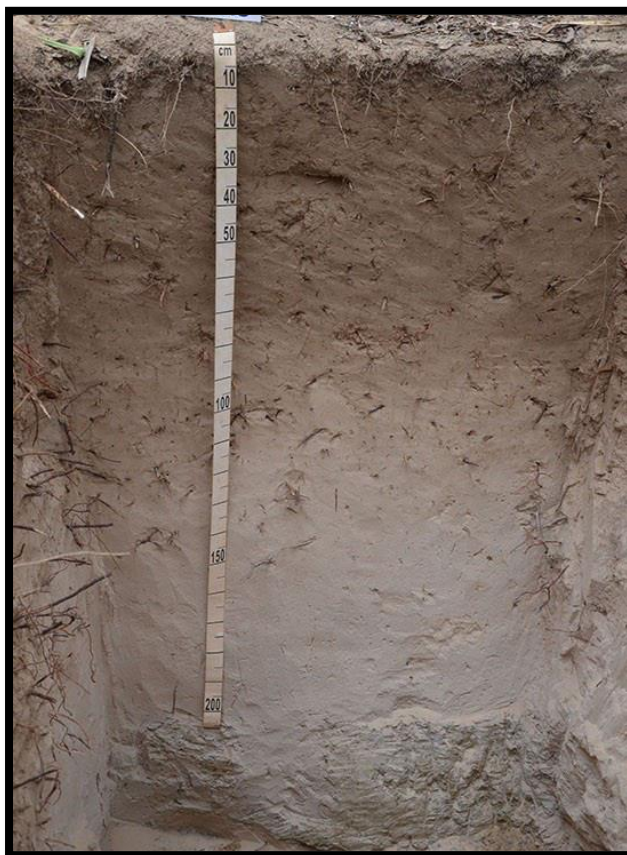
**Figura 25:** Perfil do solo: Neossolos Quartzarênicos Órticos.

Os Neossolos Quartzarênicos Órticos correspondem a 6,73% da área de estudo. São solos com espessura inferior a 200 cm e não apresentam nenhum tipo de horizonte

B. São formados por material mineral ou material orgânico de baixa densidade, sem grandes variações em relação ao material de origem, devido à baixa ação dos processos pedogenéticos (SiBCS, 2018) (Figura 25).

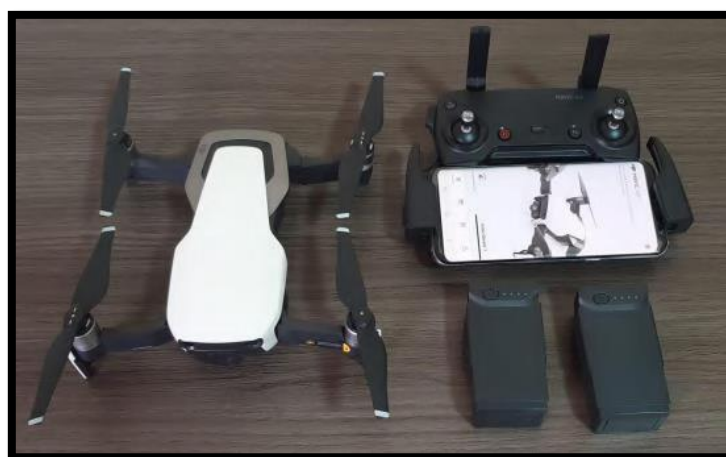
**Figura 2:** Aeronave remotamente pilotada - *Mavic Air* (Dji)

As fotografias aéreas foram obtidas utilizando o drone de modelo *Mavic Air* (Figura 2), produto licenciado pela fabricante *DJI*, com o número de série OK1UF3400D0054. O drone é equipado com uma câmera acoplada de sensor CMOS de 1/2,3 polegadas, com tecnologia HDR, e uma lente de abertura F/2.8, com distância focal de 24 mm (equivalente a 35 mm). Esse sensor possibilita a captura de fotos com resolução de 12 milhões de pixels (MP) e vídeos em resolução 4K (3.840 a 2.160 pixels), realizados em 360°. Foram feitas capturas de imagens por meio de fotos panorâmicas e vídeos em 360°, para posterior análise dos detalhes ao redor.

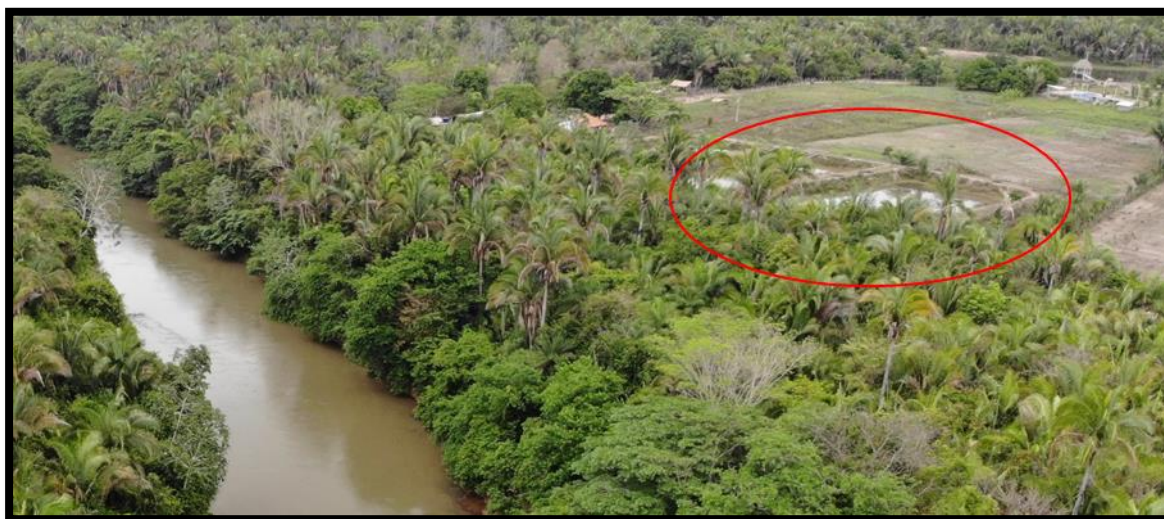
fluvial, com uma expressiva construção de canais artificiais na planície, destacando-se 26 tanques de piscicultura, com área variando de 98,26 m<sup>2</sup> a 8.067 m<sup>2</sup>. A maioria desses tanques é destinada à criação de peixes (aquicultura). Durante a atividade de campo, foi constatado que alguns tanques estão desativados, o corresponde a 75% do total (Figura 5 a 7, Tabela 1).

**Figura 5:** Tanques de piscicultura na margem direita do corredor fluvial do rio Itapecuru compartimento I

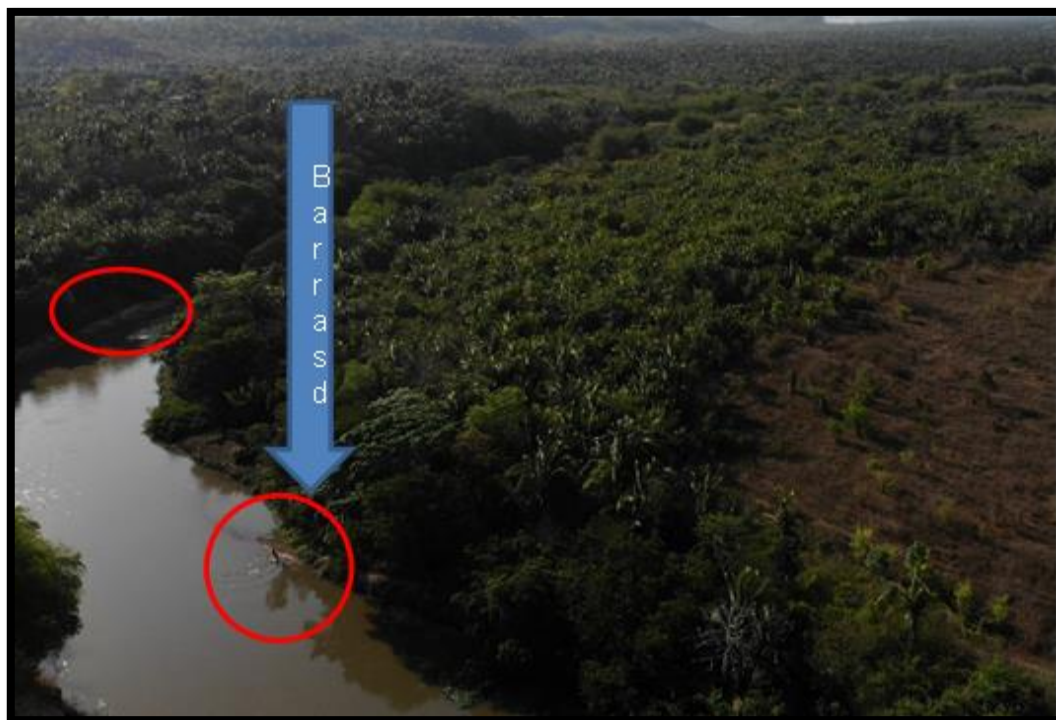
No compartimento IV, observou-se que foi o com maior destaque para as barras de sedimentos, com uma concentração significativa de sedimentos nas margens convexas do canal. Em campo, também foram registradas barras submersas (Figura 13).

**Figura 13:** Barras de sedimentos laterais no compartimento (IV) do rio Itapecuru

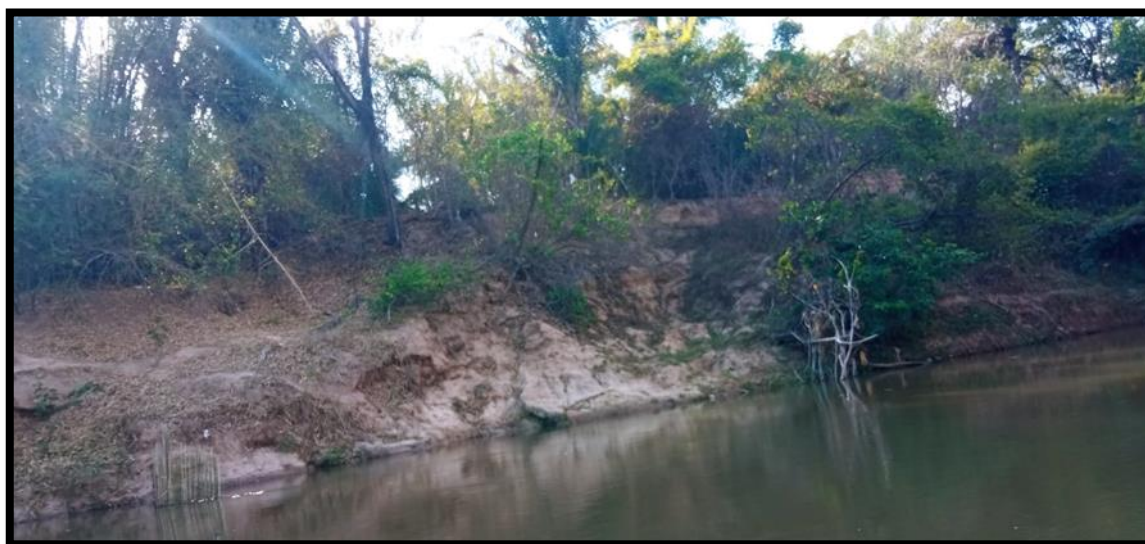
No compartimento (IV), no sentido longitudinal do corredor fluvial, a morfologia do canal se destaca por apresentar duas curvas em formato de cotovelo (mudança do fluxo em 90°). Nesse compartimento, portanto, a margem esquerda é mais propensa à erosão, sendo constatados em campo vários pontos de erosão nessa margem, contribuindo para o aumento das novas barras de sedimentos no rio Itapecuru (Figura 14).

**Figura 14:** Erosão na margem esquerda do rio Itapicuru compartimento (IV)

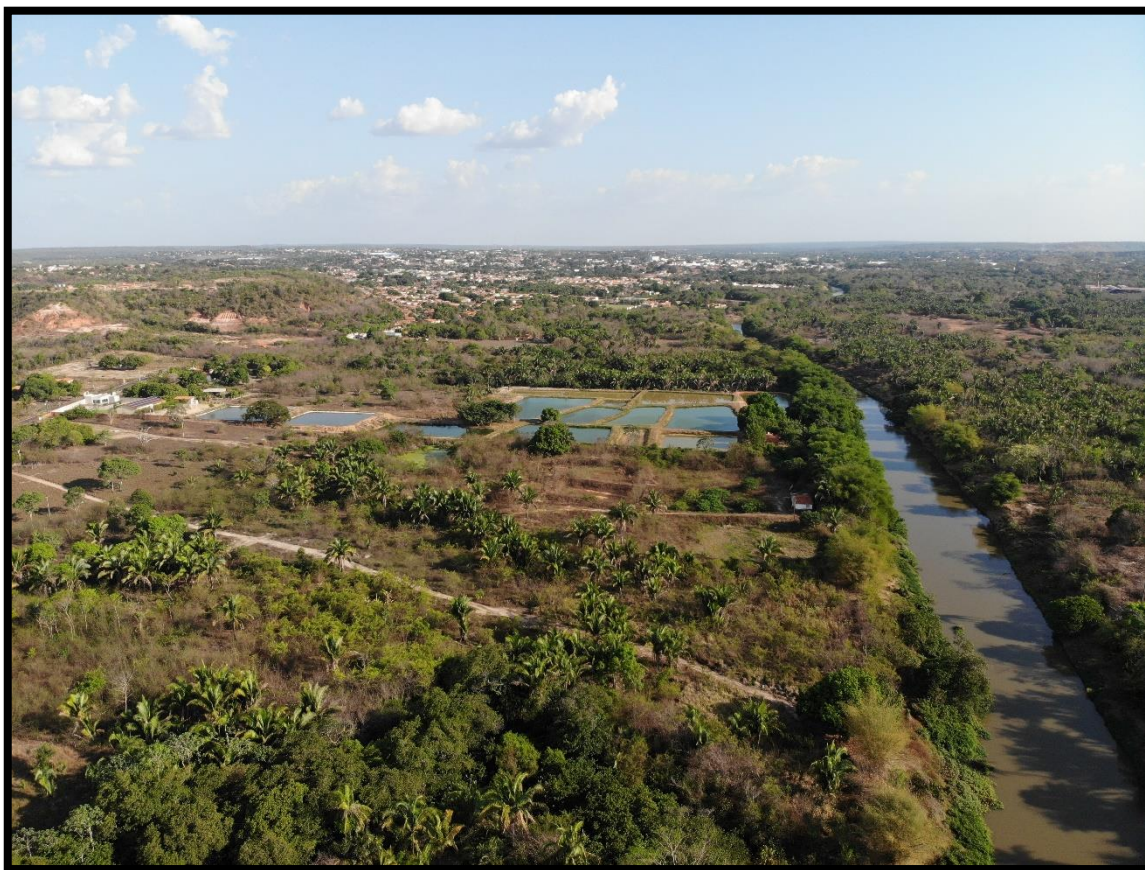
**Figura 15:** Foto de canal artificial no corredor fluvial do rio Itapecuru  
**Fonte:** Fotografado pela autora (2021).

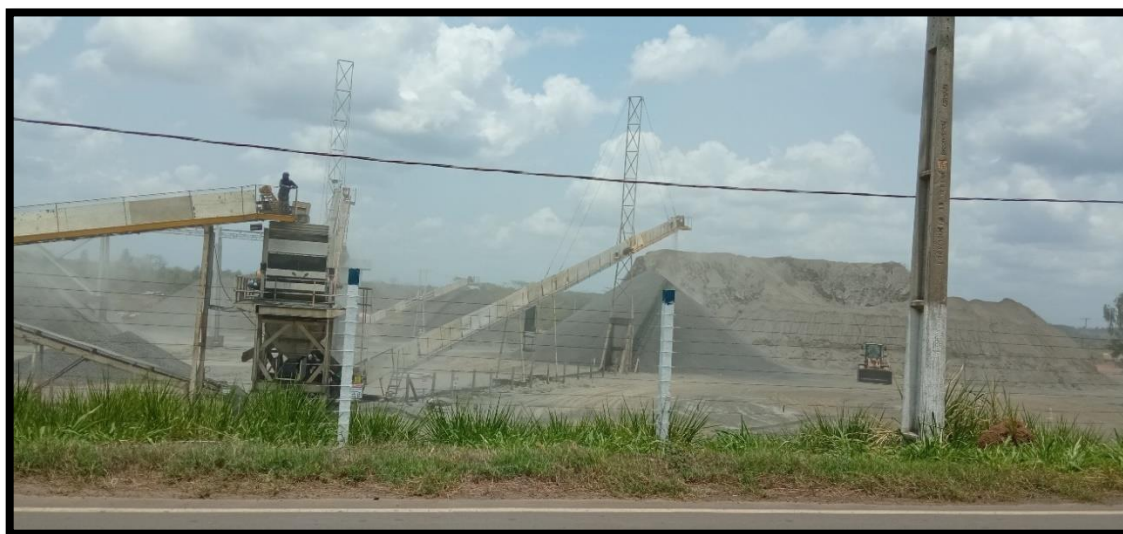
não vegetadas”, são regulamentadas pela Lei nº 1.623/2006<sup>1</sup>. Essa legislação estabelece as diretrizes para o licenciamento ambiental e o controle dos impactos ambientais na cidade de Caxias. As atividades mineradoras na área de estudo envolvem a extração de minérios de metais preciosos, metais, minerais não metálicos, pedras preciosas e semipreciosas, pedras e outros materiais de construção, além da extração de sal, combustíveis minerais e minerais fósseis. Na área de estudo, foram registradas indústrias de mineração com foco na construção civil, conforme a ilustrado na Figura 6 abaixo.

**Figura 6:** Atividade de mineração com processamento de basalto

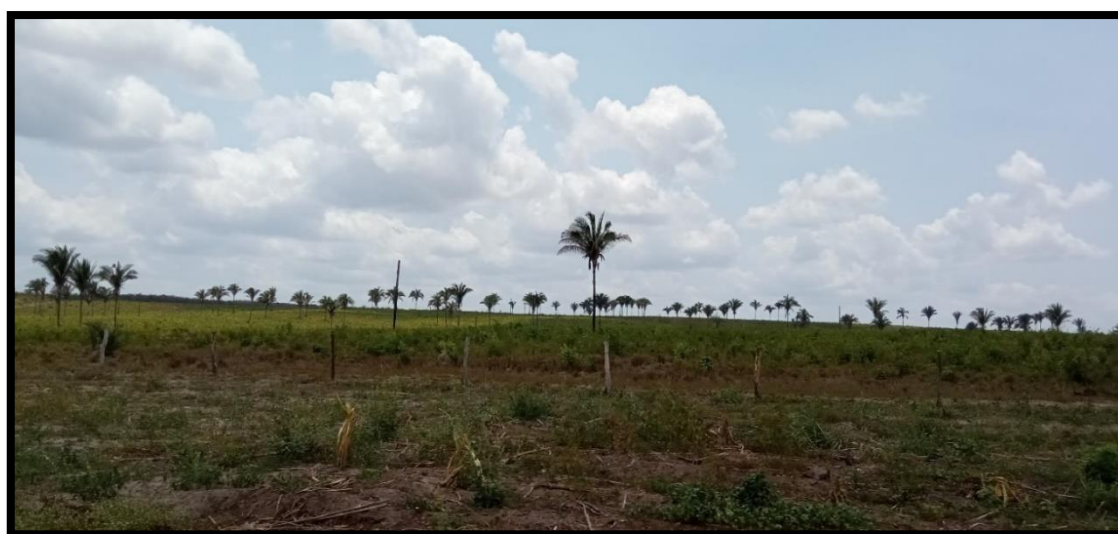
**Figura 12:** Área destinada à pecuária com remanescentes de *Attalea speciosa*  
**Fonte:** Fotografada pela autora (2021).

Em 1985, a classe de Pastagem (plantada) correspondia a apenas 0,01% da área de estudo, o que equivale a 0,44 km<sup>2</sup>, ocupando a 5<sup>o</sup> posição do *ranking* de classes mapeadas. No entanto, em 2021, passou a ocupar o *ranking* de terceira posição, apresentando 8,55%, o o que corresponde a 293,40 km<sup>2</sup> da área total. Esse crescimento representa uma expansão de 99,85% da unidade na área em questão. A Pastagem é encontrada por toda extensão da área, predominando na porção sul (MapBiomas, 2021) (Figura 12).

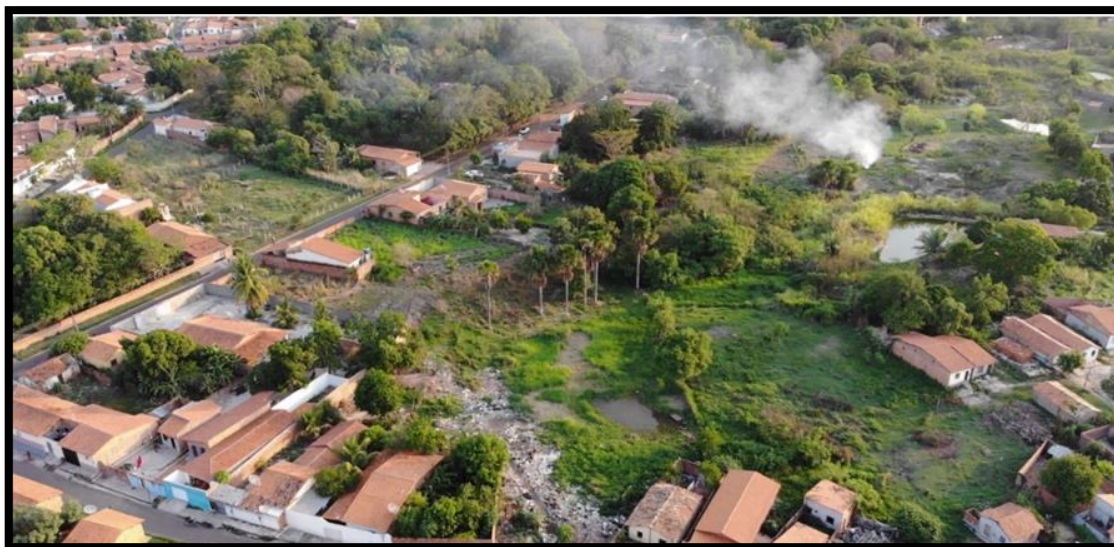
**Figura 13:** Área de expansão urbana com remanescentes de cobertura vegetal  
**Fonte:** Fotografada pela autora (2021).

Em 1985, as áreas de infraestrutura urbana correspondiam a 0,40% (13,62 km<sup>2</sup>) da área de estudo. Porém, devido ao crescimento vegetativo da cidade e aos investimentos em infraestrutura urbana, houve a expansão da cidade de Caxias. Em 2021, essa unidade passou a ocupar 0,66 (22,70 km<sup>2</sup>) da área de estudo, um acréscimo de 33% em 36 anos (MapBiomias, 2021) (Figura 13).

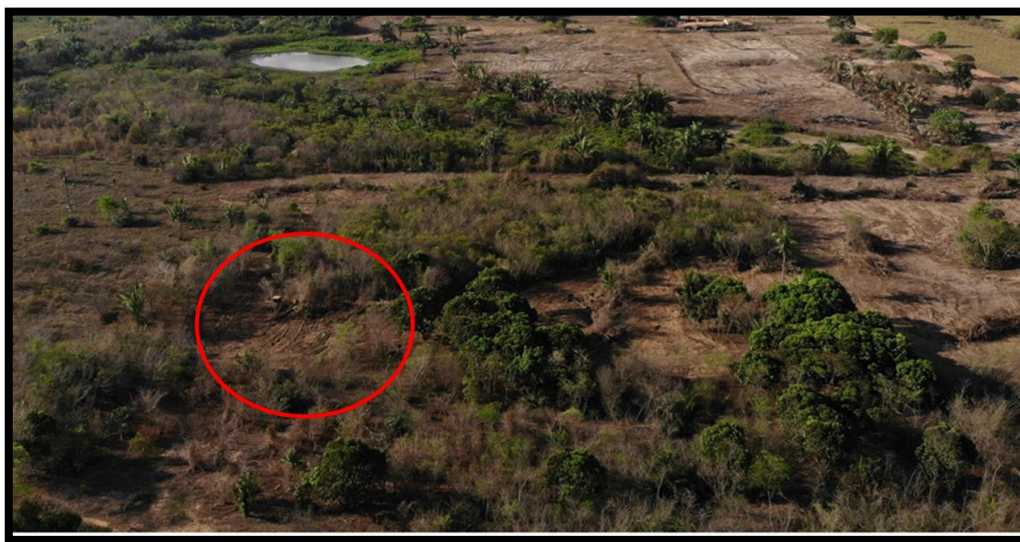
**Figura 14:** Imagem de máquina fazendo o desmatamento próximo do rio Itapecuru no município de Caxias

As unidades descritas acima refletem as transformações da paisagem, impulsionadas por atividades diversas. Desse modo, vê-se claramente áreas antrópicas na classe de pastagem, vegetação primária nas classes de floresta e formação campestre, vegetação secundária nas classes de floresta e savana, além da supressão de vegetação primária e secundária nas classes de floresta e savana. Na Figura 14, é possível visualizar uma máquina esteira fazendo a derrubada na vegetação próximo do rio Itapecuru.

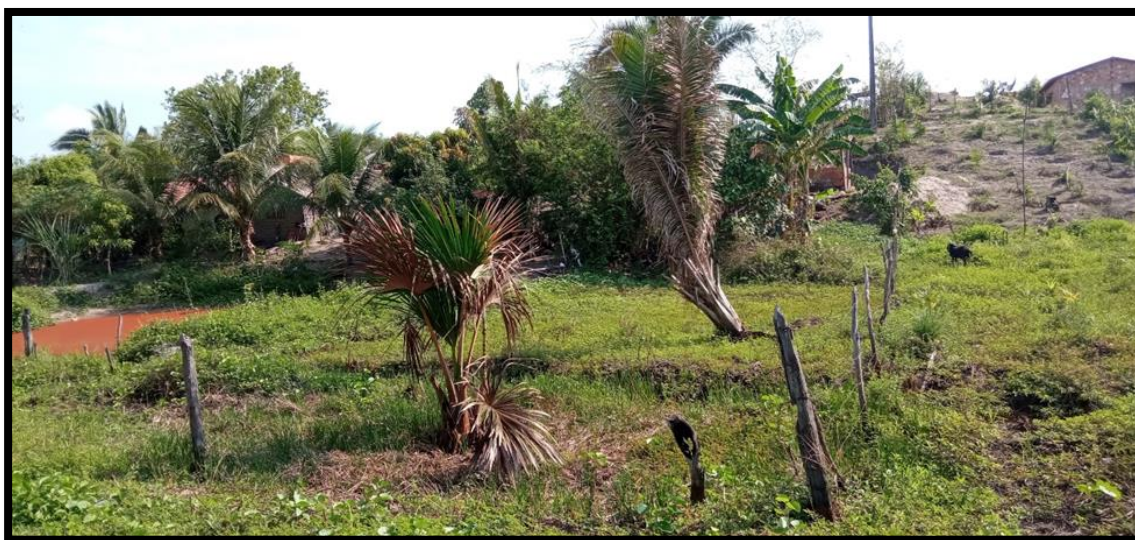
de animais (cabritos) soltos ao redor da área. A vegetação nativa foi completamente removida, sendo registrados apenas remanescente de alguns pés de buriti, cajá e babaçu. No local da nascente, foi observada uma pequena lâmina d'água, em razão da construção de um açude a jusante, que impede o fluxo natural da água, sendo utilizado para abastecer os animais. Também foi notada a presença de um tanque desativado para criação de peixes (Figura 5).

**Figura 5:** Presença de animal solto em área de nascente e tanque de peixe desativado  
**Fonte:** Fotografada pela autora (2021).

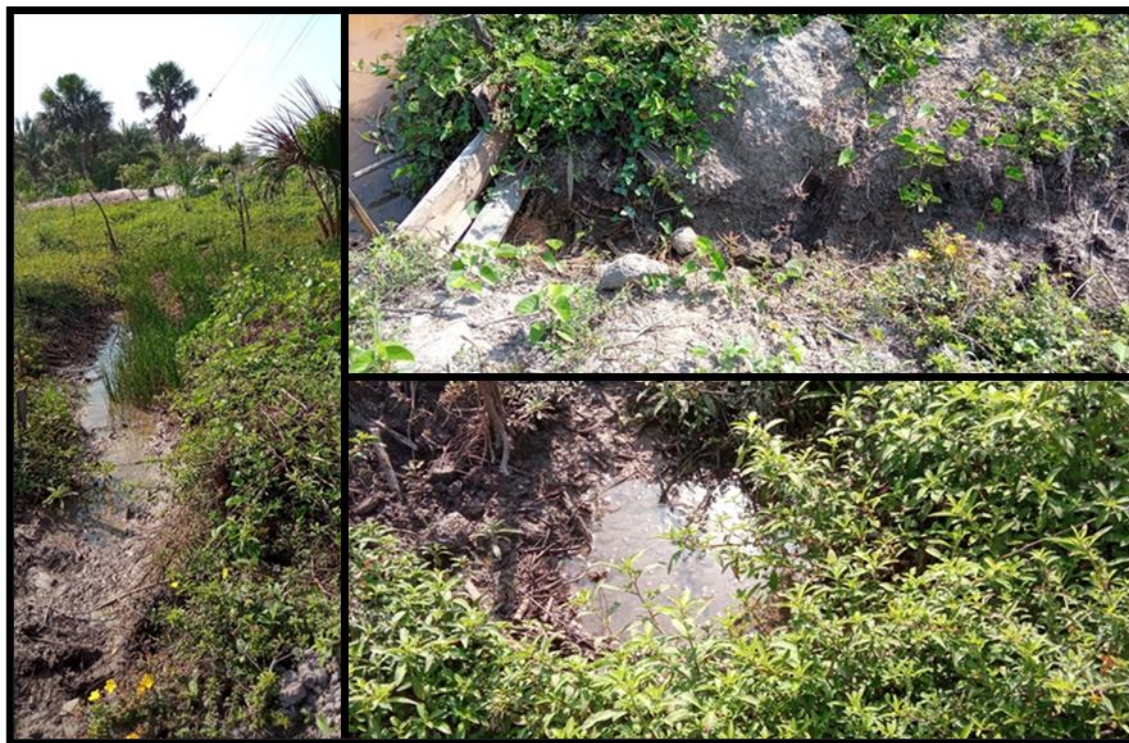
**Figura 6:** Área de nascente impactada e barramento do fluxo no canal  
**Fonte:** Fotografada pela autora (2021).

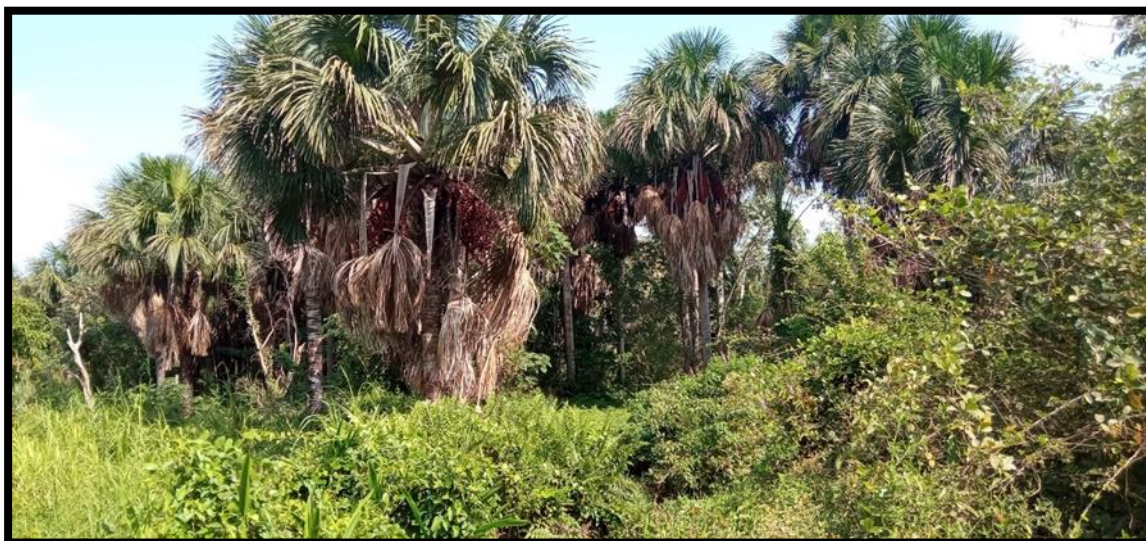
A jusante do ponto estudado, registrou-se a presença de um aterro construído para a implantação da ferrovia, o que contribuiu para o barramento do fluxo do canal, alterando sua morfologia. Além disso, na rua ainda não pavimentada, foi realizado um aterro sobre o canal para viabilizar o acesso ao loteamento Vila Conquista (Figura 7).

**Figura 7:** Pés de Buritis na planície fluvial do córrego São José

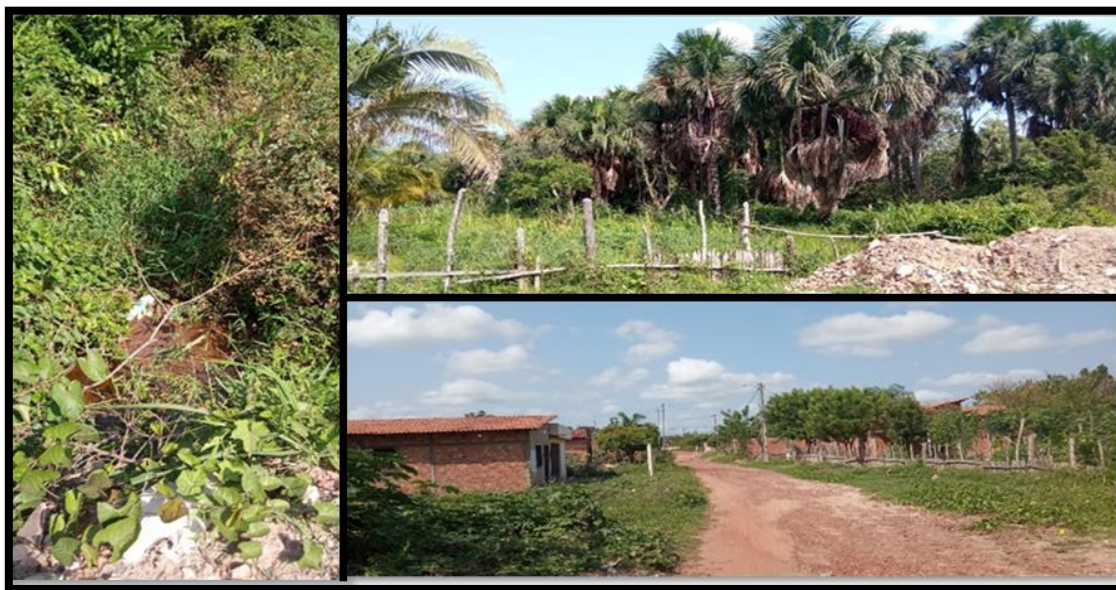
**Figura 8:** Tipos de uso e ocupação das margens e entorno

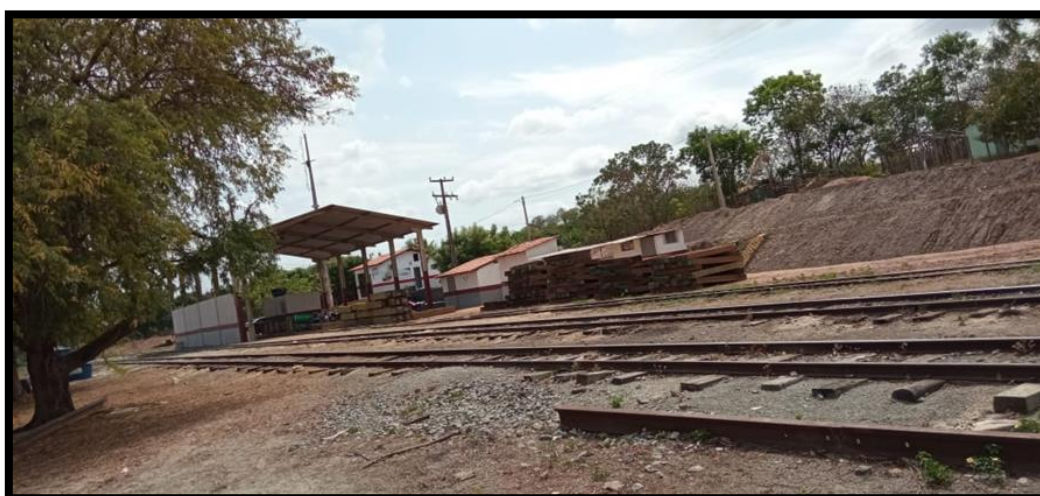
**Figura 9:** Linha férrea transnordestina, a jusante do ponto 2

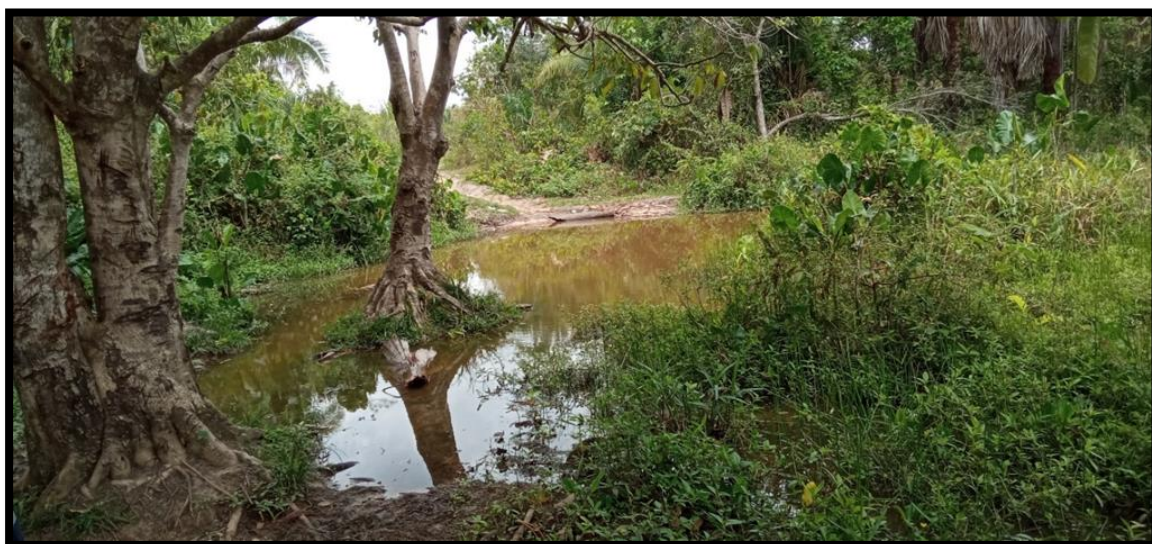
Nesse ponto, não há influência direta da urbanização. A vegetação encontra-se parcialmente preservada, com a presença de buritis, mangueiras, coqueiros e árvores de pequeno porte. Moradores locais relataram que o córrego era amplamente utilizado para banhos aos finais de semana e mantinha um volume significativo de água, mesmo nos períodos de seca; no entanto, os moradores não utilizam mais o canal para esse fim. Durante as pesquisas de campo, foi registrada a presença de animais, como cavalos, que acessam diretamente a água do córrego (Figura 10).

**Figura 10:** Fotografia do canal principal, ponto 3

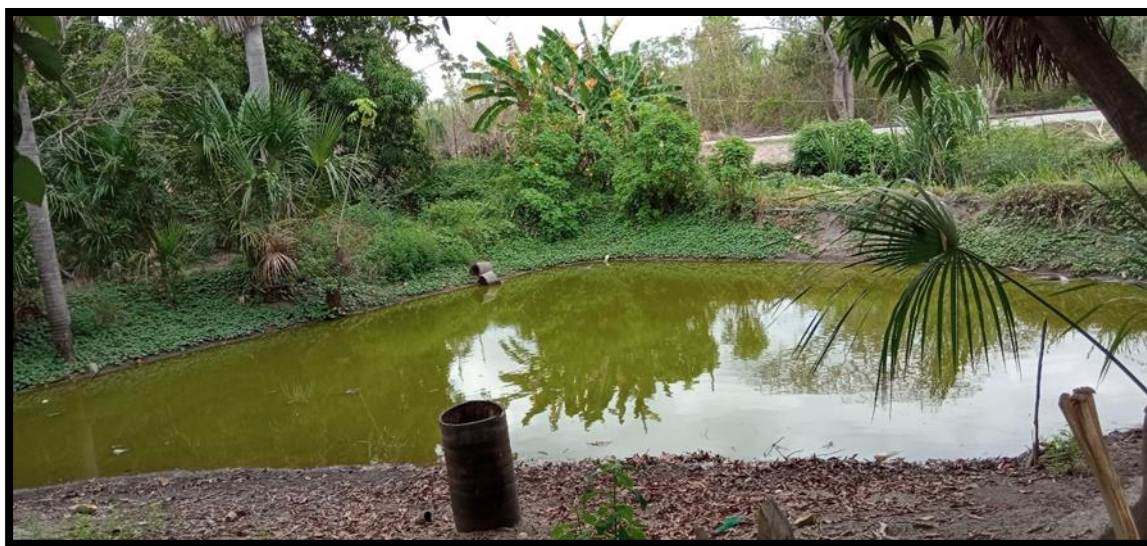
No ponto 3 foi constatada vegetação natural. A erosão foi classificada como moderada, e as alterações antrópicas observadas foram de origem doméstica, com presença de lixo. A cobertura vegetal no leito foi considerada total. Não foram registrados odor nem oleosidade na água. De acordo com os parâmetros de análise, o canal é classificado como alterado, conforme demonstrado na Tabela 2 (Figura 11).

**Figura 11:** Tanque de peixe desativado

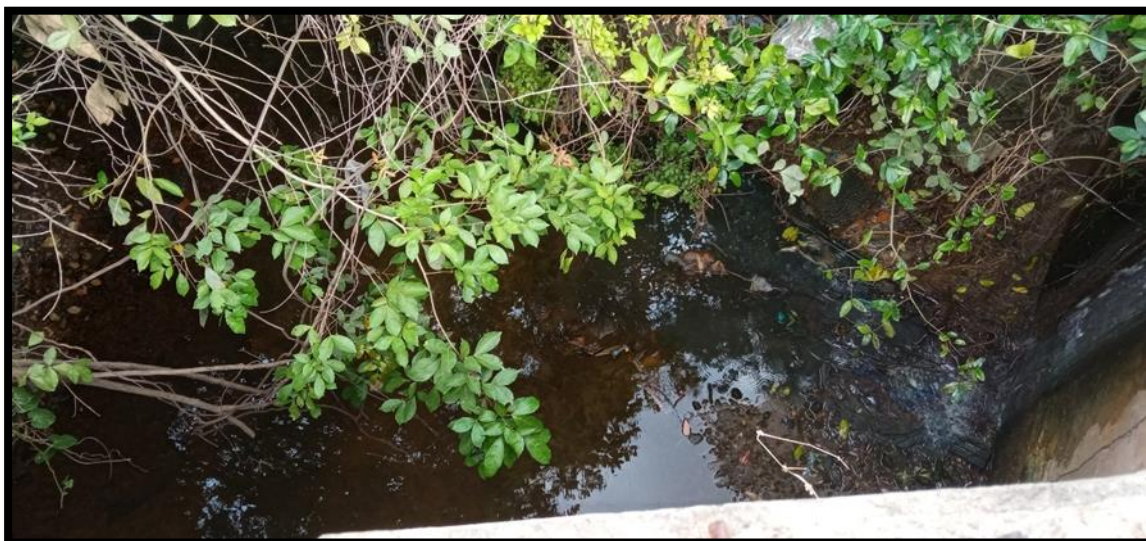
Neste ponto, o canal sofre interferência urbana direta, sendo registrada a presença de asfalto, uma ponte e residências nas proximidades das margens. Durante a observação de campo, foi possível verificar a presença de sacolas plásticas no interior do canal, sacolas de lixo nas margens e um cano de esgoto sendo despejado diretamente no canal principal (Figura 12).

**Figura 12:** Descarga de esgoto diretamente no canal principal

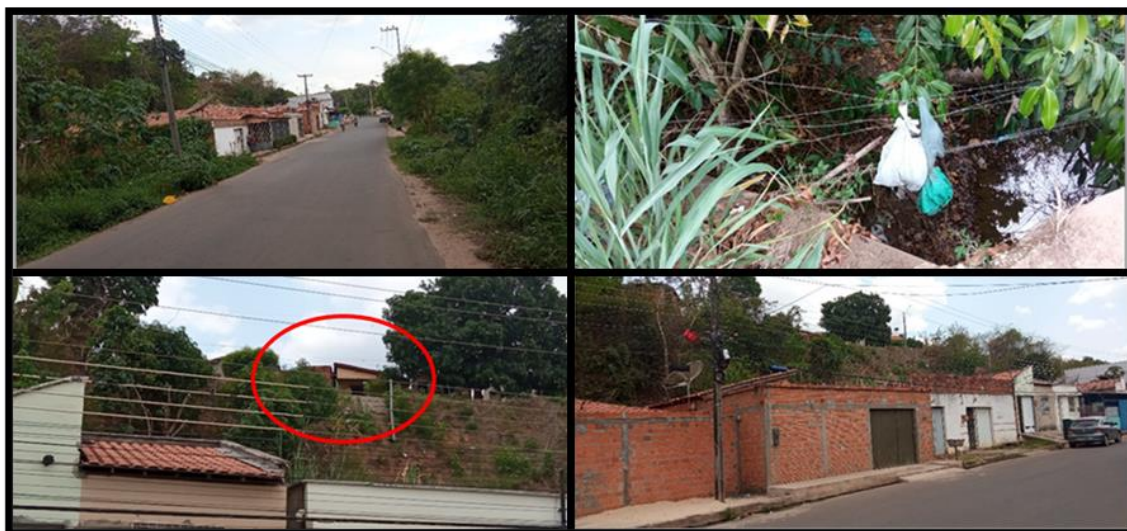
**Figura 13:** Diferentes tipos de uso do solo na planície e ao entorno do canal principal

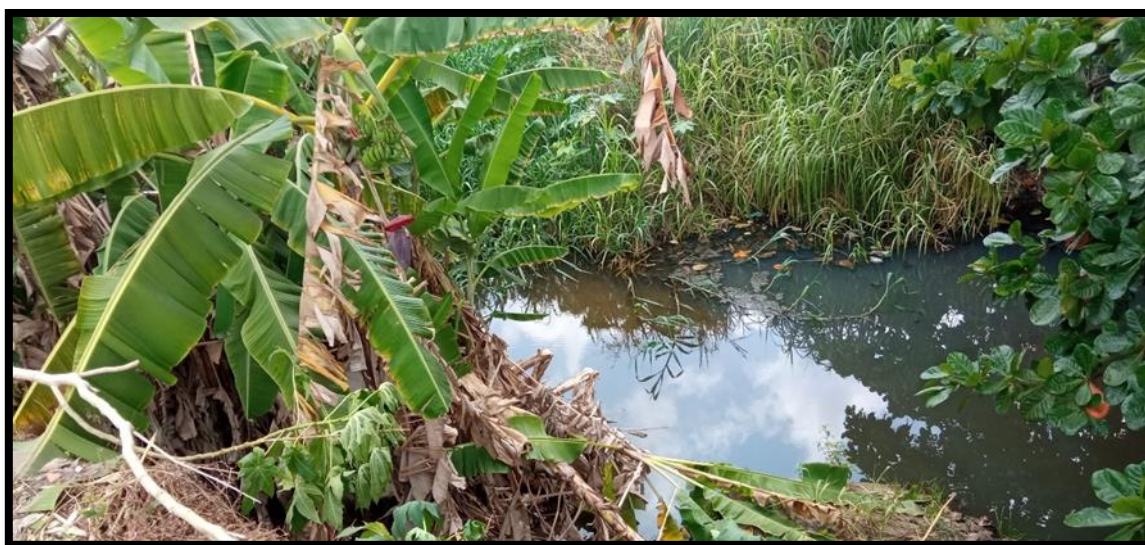
O ponto 5 foi localizado na ponte da Avenida Santos Dummont, uma via de intenso fluxo. Na margem direita do canal, encontramos pés de banana, bambu e vegetação rasteira. Observou-se, ainda, a tubulação de esgoto proveniente das residências, despejando-o diretamente no canal. Constatou-se, também, a grande quantidade de lixo tanto no leito quanto nas margens. A declividade do terreno contribui para que, durante o período de chuvas, a água seja direcionada para o canal. Além disso, as obras de engenharia, como os bueiros, fazem toda a água da avenida ser escoada para o canal, conforme ilustrado na Figura 14.

**Figura 14:** Pés de banana na margem direita do canal principal

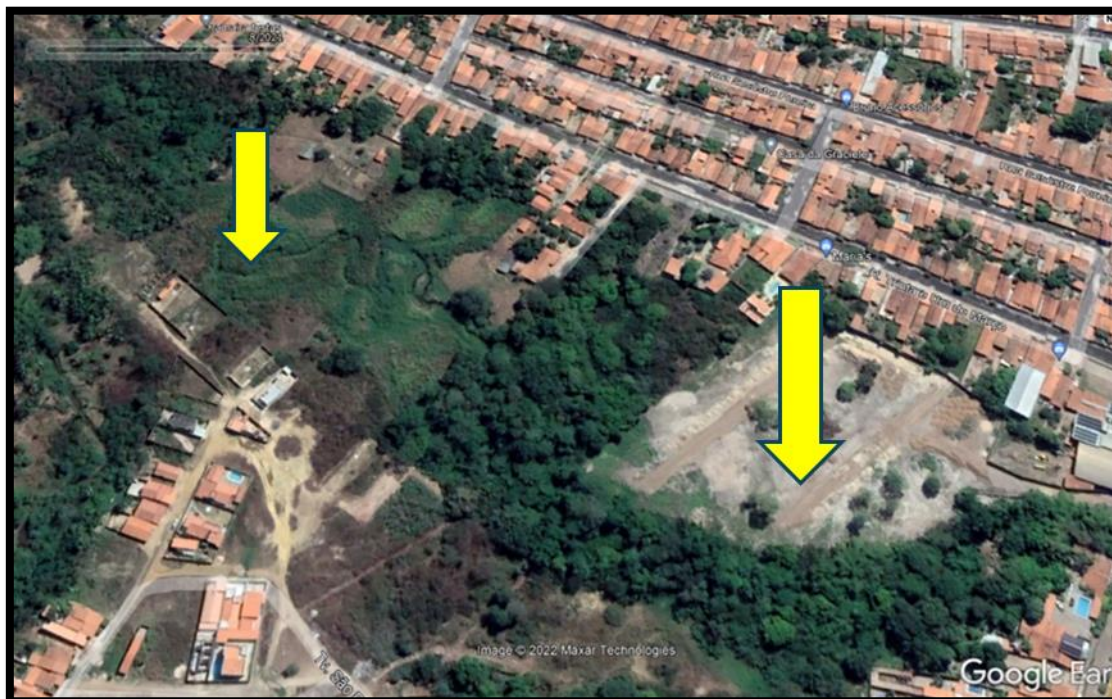
Conforme demonstrado na Figura 15, a urbanização avança sobre a planície, alcançando o leito do canal urbano. As setas indicam alterações como a remoção da vegetação e o aterramento. O crescimento das edificações e a expansão da cidade têm resultado no estrangulamento do canal, no soterramento de suas nascentes e na modificação de sua morfologia. Esse processo de expansão, sem a devida preocupação com a preservação dos canais urbanos, causa alterações significativas nessas estruturas.

**Figura 15:** Retirada da vegetação na margem esquerda e aterro na planície  
**Fonte:** Google Earth Pro (2021).

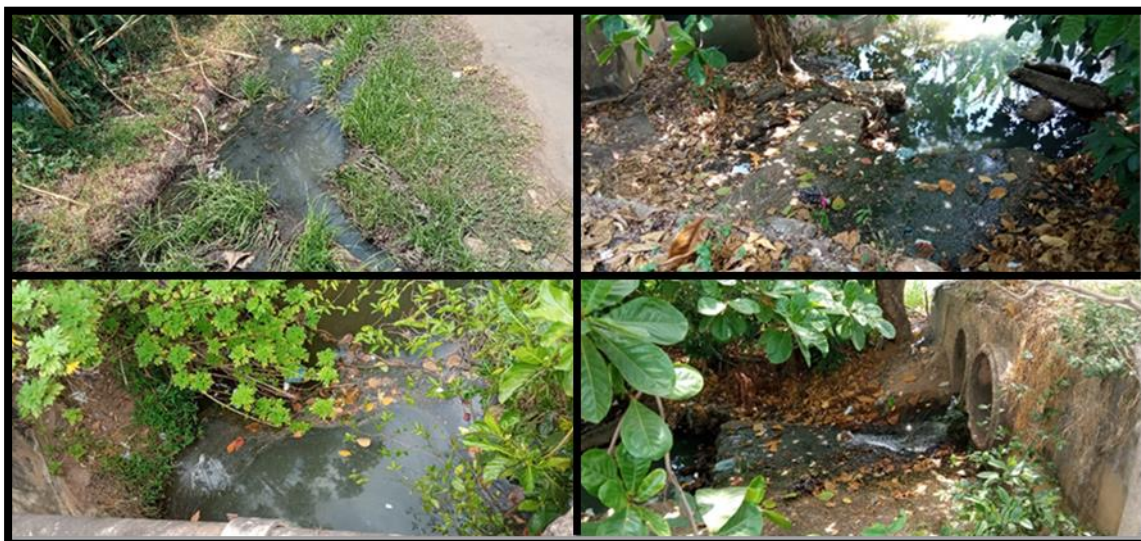
Durante o trabalho de campo, constatou-se um forte odor de esgoto proveniente do despejo direto no canal. A oleosidade da água foi registrada em abundância e sua transparência apresentou-se turva, com coloração semelhante a chá verde, em razão da grande quantidade de esgoto. Assim, de acordo com os parâmetros analisados, o canal foi classificado como *impactado*, conforme indicado na Tabela 2 e Figura 16.

**Figura 16:** Condições ambientais no canal e entorno
