**USO DA TERRA E ALTERAÇÕES HIDROMORFODINÂMICAS  
NO MÉDIO CURSO DO RIO ITAPECURU NO MUNICÍPIO DE  
CAXIAS, MARANHÃO**

Tese apresentada à Universidade do Estado de Mato Grosso, como parte das exigências do Programa de Pós-graduação em Ciências Ambientais para obtenção do título de Doutora.

**CÁCERES  
MATO GROSSO, BRASIL  
2025**

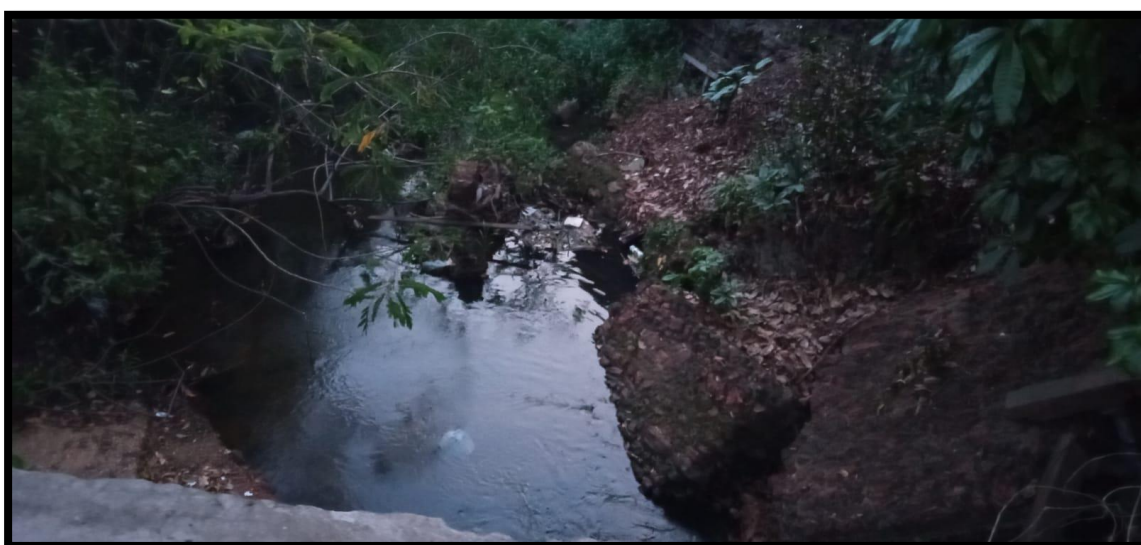
No ponto 6, há depósitos de lixo na margem direita do canal. A vegetação presente é arbórea e esparsa, com exemplares de mangueiras e árvores da espécie sete-copas próximos à margem. Durante as pesquisas de campo, constatou-se a presença de moradores em situação de rua sob a ponte. Além disso, em conversas com residentes da região, foi relatado que o local é frequentemente utilizado para banho por essas pessoas (Figura 17).

**Figura 17:** Ponto 6, jusantes da ponte

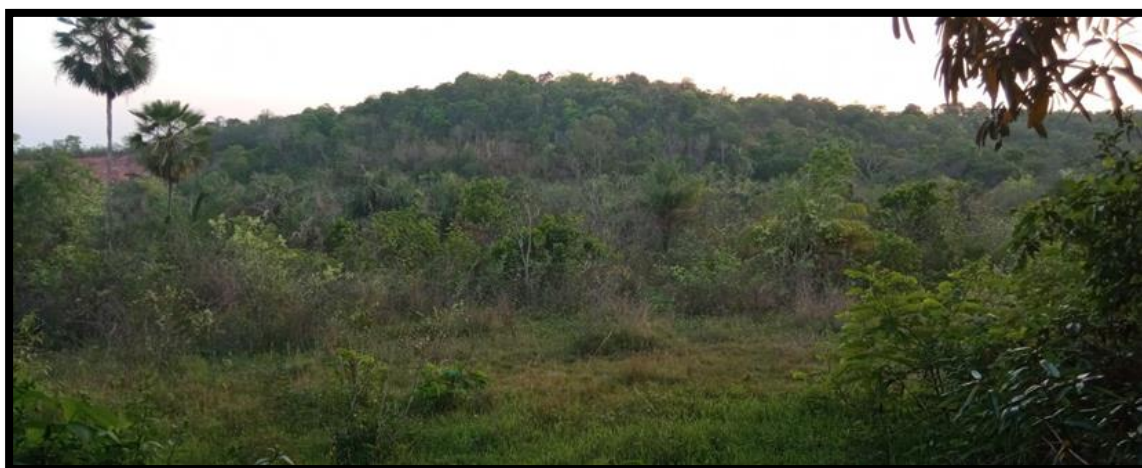
No ponto 1, registrou-se a presença de uma área de nascente, caracterizada por solo úmido e disponibilidade de água. Em conversas com moradores locais, foi relatado que, durante o período chuvoso, a concentração de água aumenta. O ponto analisado está situado em uma propriedade privada (sítio), onde foi constatada a presença de animais soltos, como cavalos, na área da nascente. Além disso, observou-se a presença

**Figura 19:** Área de nascente, ponto 1

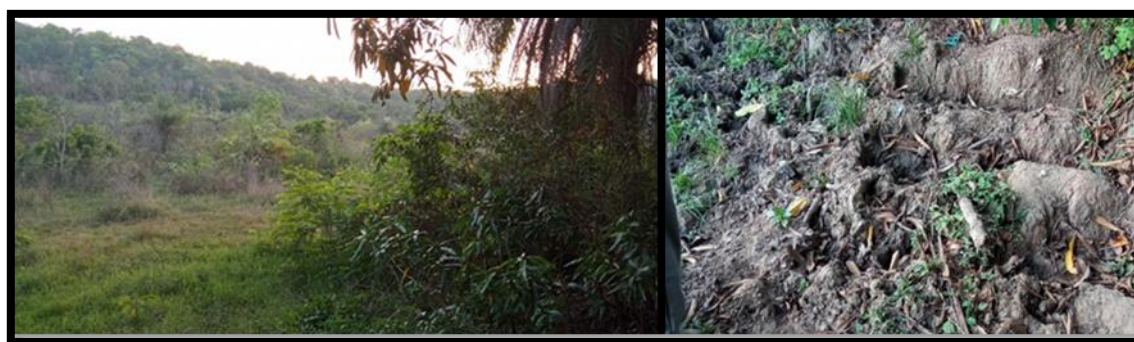
Os parâmetros analisados, incluindo a avaliação rápida da diversidade de habitats e das condições ambientais no ponto 1, indicaram que os tipos de ocupação registrados correspondem à vegetação natural. Nas margens, não foi observada erosão, e as alterações antrópicas foram inexistentes. Não foram detectados odor ou oleosidade na água, embora a coloração estivesse turva, devido a à influência de animais que utilizam o local para dessedentação diretamente do canal. Portanto, de acordo com os parâmetros analisados, o canal é classificado como *natural* (Figura 20).

**Figura 20:** Compactação do solo em área de nascente

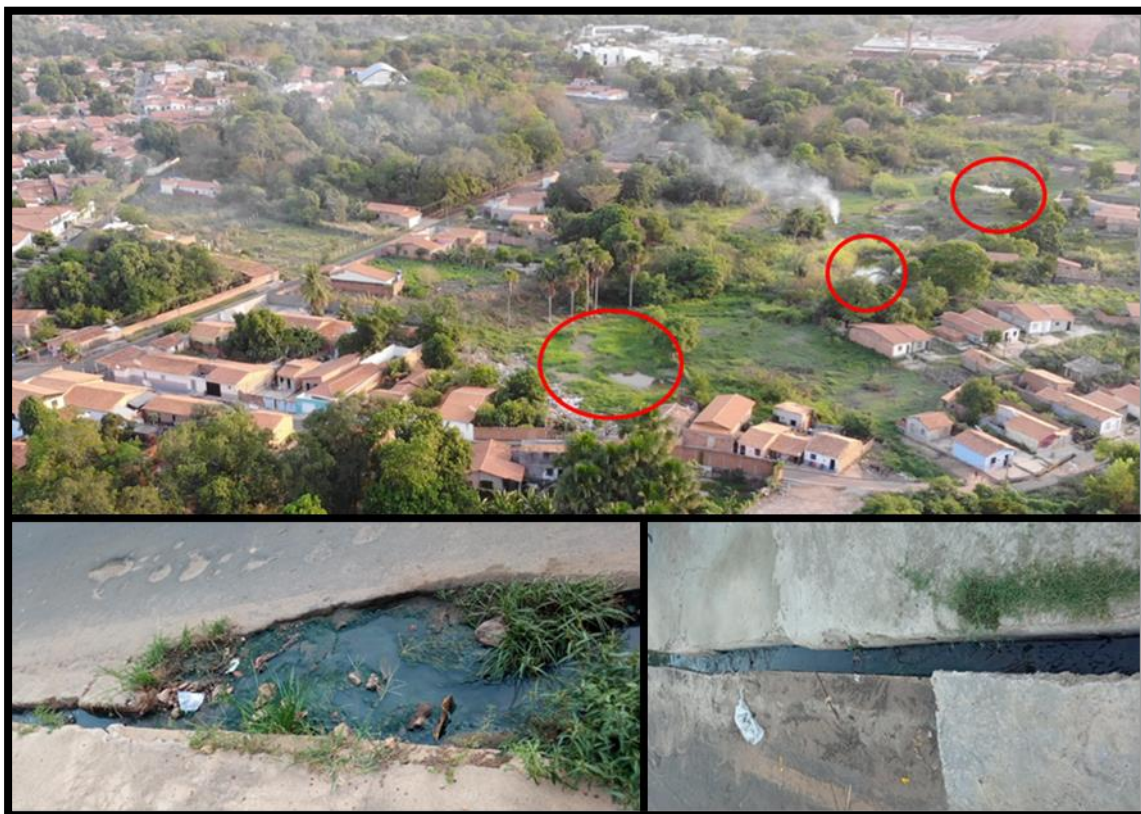
Os parâmetros analisados, incluindo a avaliação rápida da diversidade de habitats e das condições ambientais no ponto 2, indicaram que os tipos de ocupação nas margens são de origem residencial e comercial. A erosão nas margens foi classificada como acentuada, e as alterações antrópicas observadas têm origem doméstica, com presença de esgoto e lixo. A cobertura vegetal foi registrada como parcial, e um intenso odor característico de esgoto exalava da água, junto a uma abundante oleosidade. Portanto, o canal foi classificado como impactado (Figura 22).

**Figura 22:** Diferentes tipos de uso no sentido longitudinal do canal. Aterro para residências no antigo canal, o círculo mostra acumulo de água.

Durante as pesquisas de campo, foi registrado, a montante do ponto, a ocorrência de queimadas nas margens do canal principal. Na planície, observou-se uma intensa interferência no canal, resultante da construção de casas, o que ocasionou a compactação do leito, alteração da morfologia e perda do fluxo contínuo, entre outros problemas decorrentes da expansão urbana sem planejamento. Verificou-se a ausência de fluxo no canal, com apenas pequenas poças de água ao longo do sentido longitudinal, conforme ilustrado na Figura 22. A intensa compactação do solo em áreas de nascentes pode resultar na migração do lençol freático.

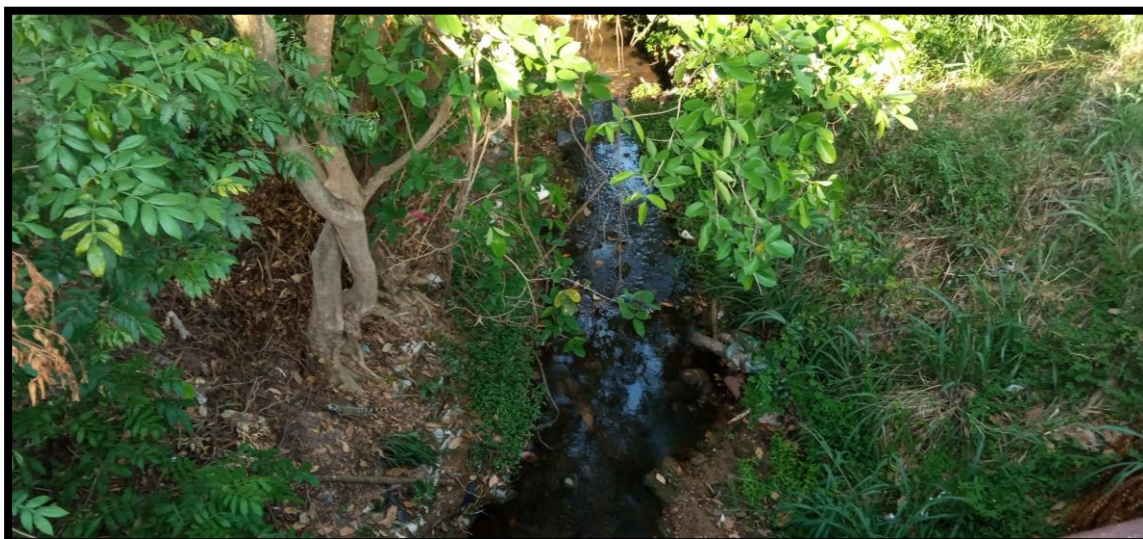
O ponto 3 foi analisado a partir da ponte localizada na Avenida Rodrigo Otavio, que possui 340 metros de largura. Na margem direita do canal, foram registrados pés de manga, mamona e arbustos. Observou-se que as residências estão próximas ao leito, e os moradores descartam resíduos sólidos e esgoto doméstico diretamente no canal (Figura 23).

**Figura 23:** Ponto a montante da ponte de concreto

Os dados registrados indicaram que as características morfológicas do canal não sofreram alterações. O uso do solo nas margens foi classificado como de urbanização fraca, enquanto nos interflúvios foi registrada uma urbanização intensa. Assim, a tipologia do canal se enquadra na categoria B – Canal sem alteração, porém com impacto devido ao uso do solo, conforme consta na Tabela 3.

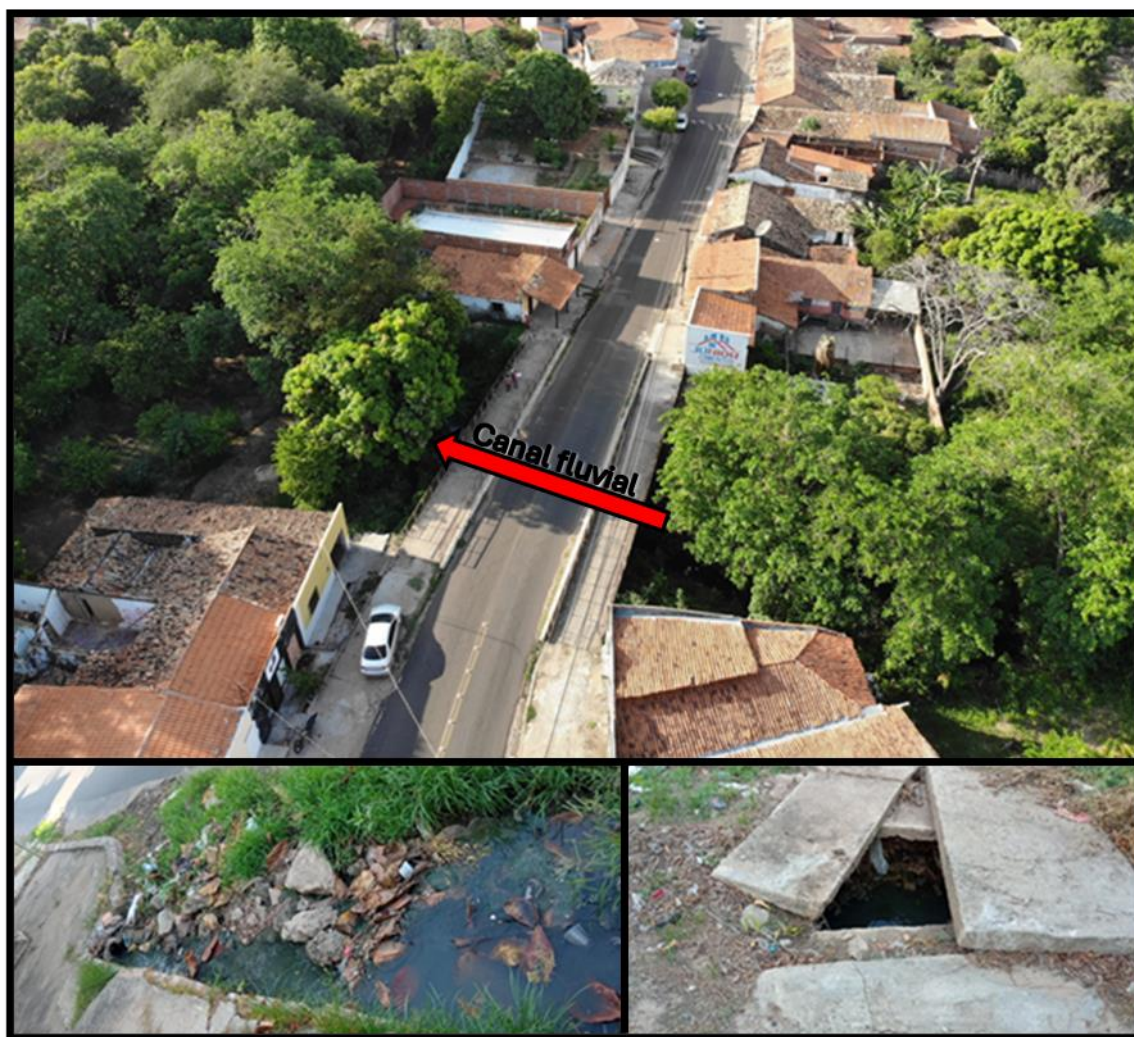
A análise dos parâmetros, com base na avaliação rápida da diversidade de habitats e das condições ambientais no ponto 3, constatou que a ocupação nas margens é predominantemente residencial e comercial. A erosão foi classificada como moderada, e as alterações antrópicas identificadas são de origem doméstica, resultantes do descarte de esgoto e lixo. A cobertura vegetal no leito apresentou-se parcial, e verificou-se odor intenso proveniente da água, decorrente do lançamento de esgoto. Além disso, a oleosidade foi considerada moderada e a transparência da água revelou uma coloração turva. Dessa forma, de acordo com os parâmetros analisados, o canal é classificado como alterado (Figura 24).

**Figura 24:** Ponte de concreto em cima do canal principal e esgoto a céu aberto  
**Fonte:** Fotografada pela autora (2021).

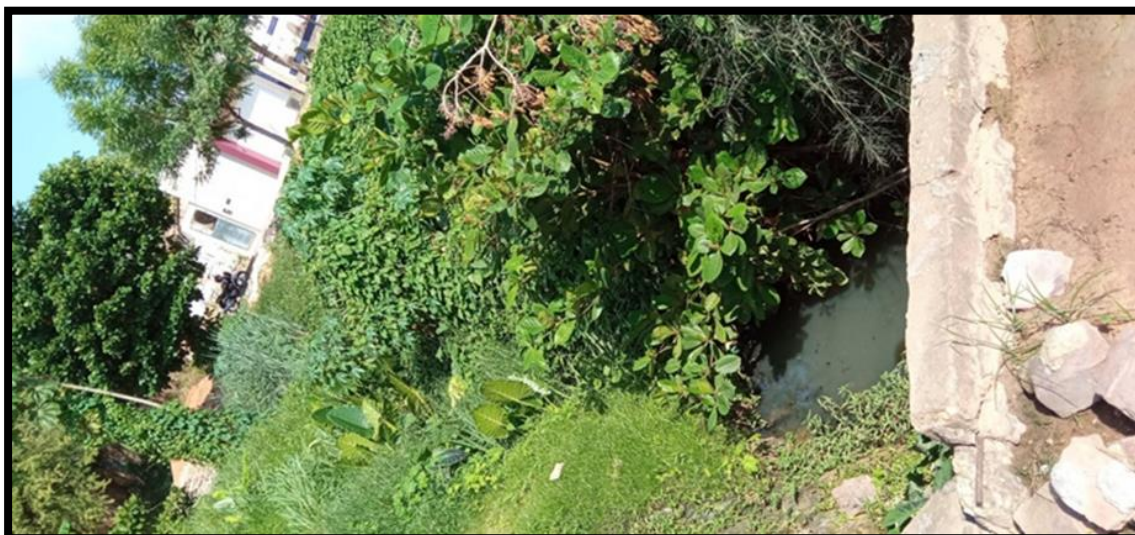
No ponto, 1 foram há construções na margem do canal, além de um aterro com manilha a montante para a construção de uma rua. A vegetação das margens inclui algumas árvores frutíferas, como tamarindeiros, bananeiras e cajueiros (Figura 25).

**Figura 26:** Canal com influência antrópica

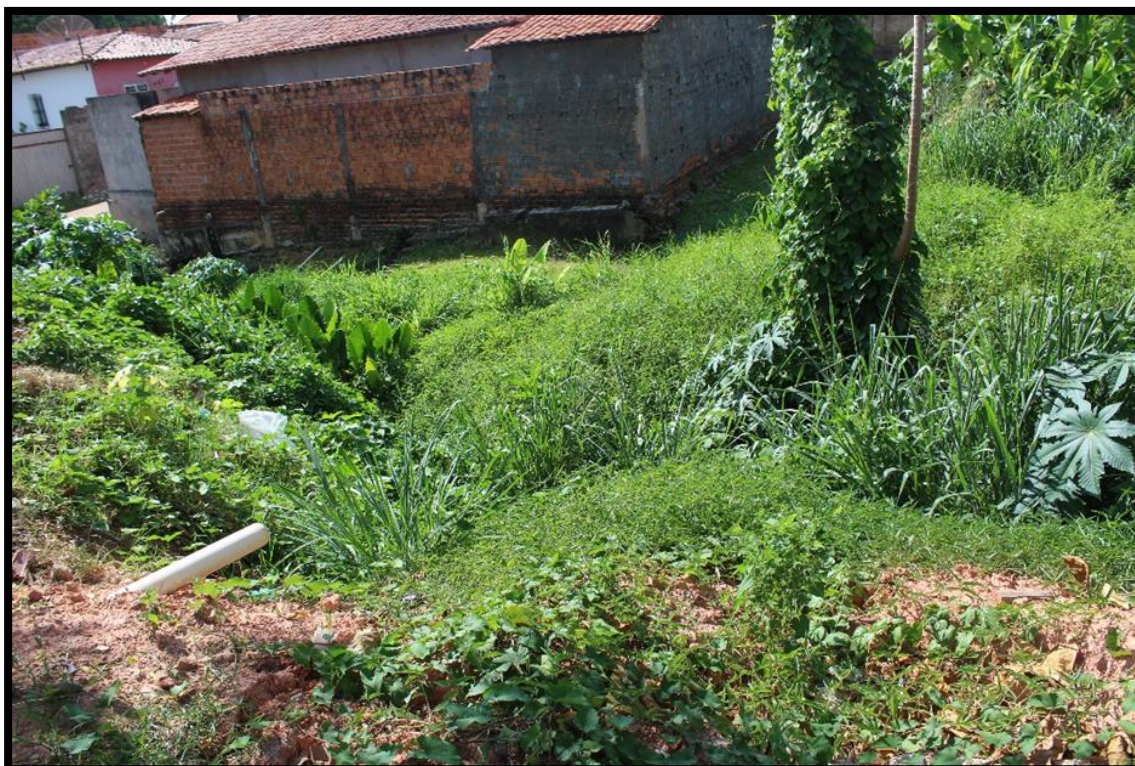
As áreas de nascentes foram soterradas com restos provenientes de construções. Ambas as margens apresentam acúmulo de entulhos e resíduos descartados pelos moradores. O canal não apresentou fluxo a montante, sendo observada apenas uma área úmida coberta por capim (Figura 26).

**Figura 27:** Influência da urbanização na margem direita do canal

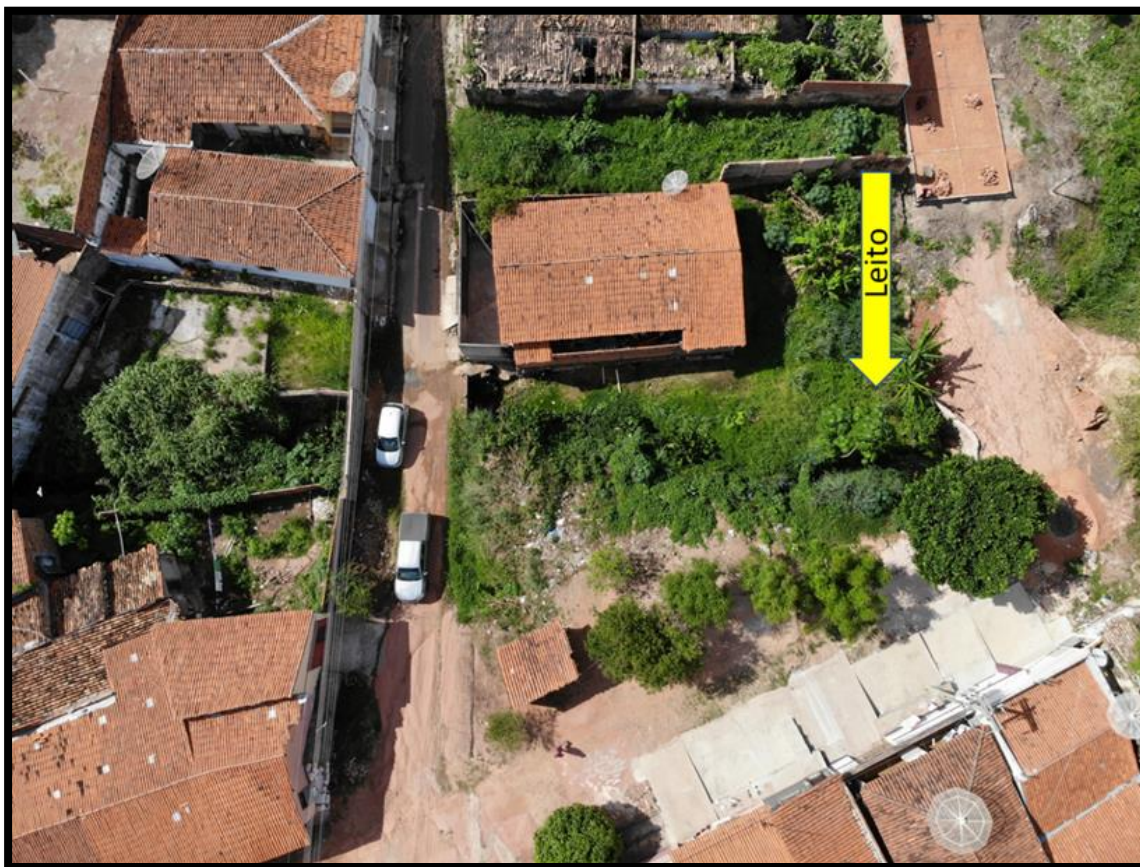
Constatou-se, portanto, que essas obras também contribuíram para alterações permanentes no canal 3, incluindo a redução da área de drenagem e a modificação do comportamento hidrossedimentológico dos canais, comprometendo seu equilíbrio (Figuras 27 e 28; Tabela 3).

**Figura 28:** Aterro e construção de casas na planície do canal

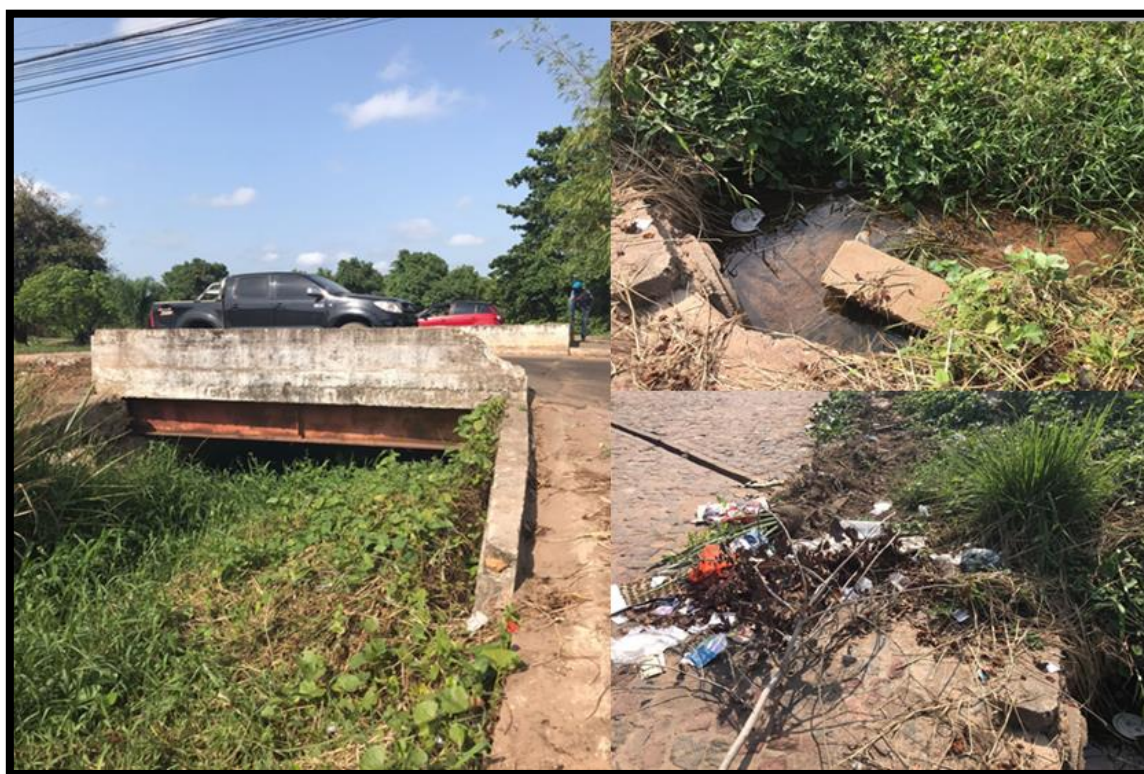
**Figura 29:** Canal com alterações na morfologia (retificado e canalizado)

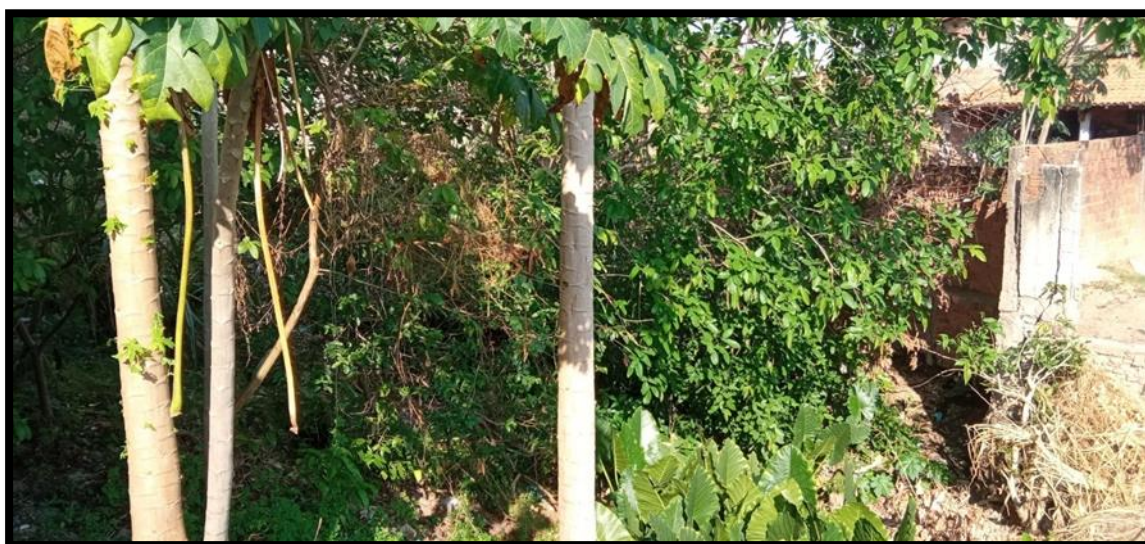
No ponto 3, constatou-se que as características morfológicas do canal estão alteradas e retificadas. O uso do solo nas margens apresentou urbanização intensa, assim como nos interflúvios. Portanto, a tipologia desse canal foi classificada como F – Canal alterado e com significativo impacto de uso, conforme Tabela 5 (Figura 30).

**Figura 30:** Vegetação frutífera na margem do canal principal

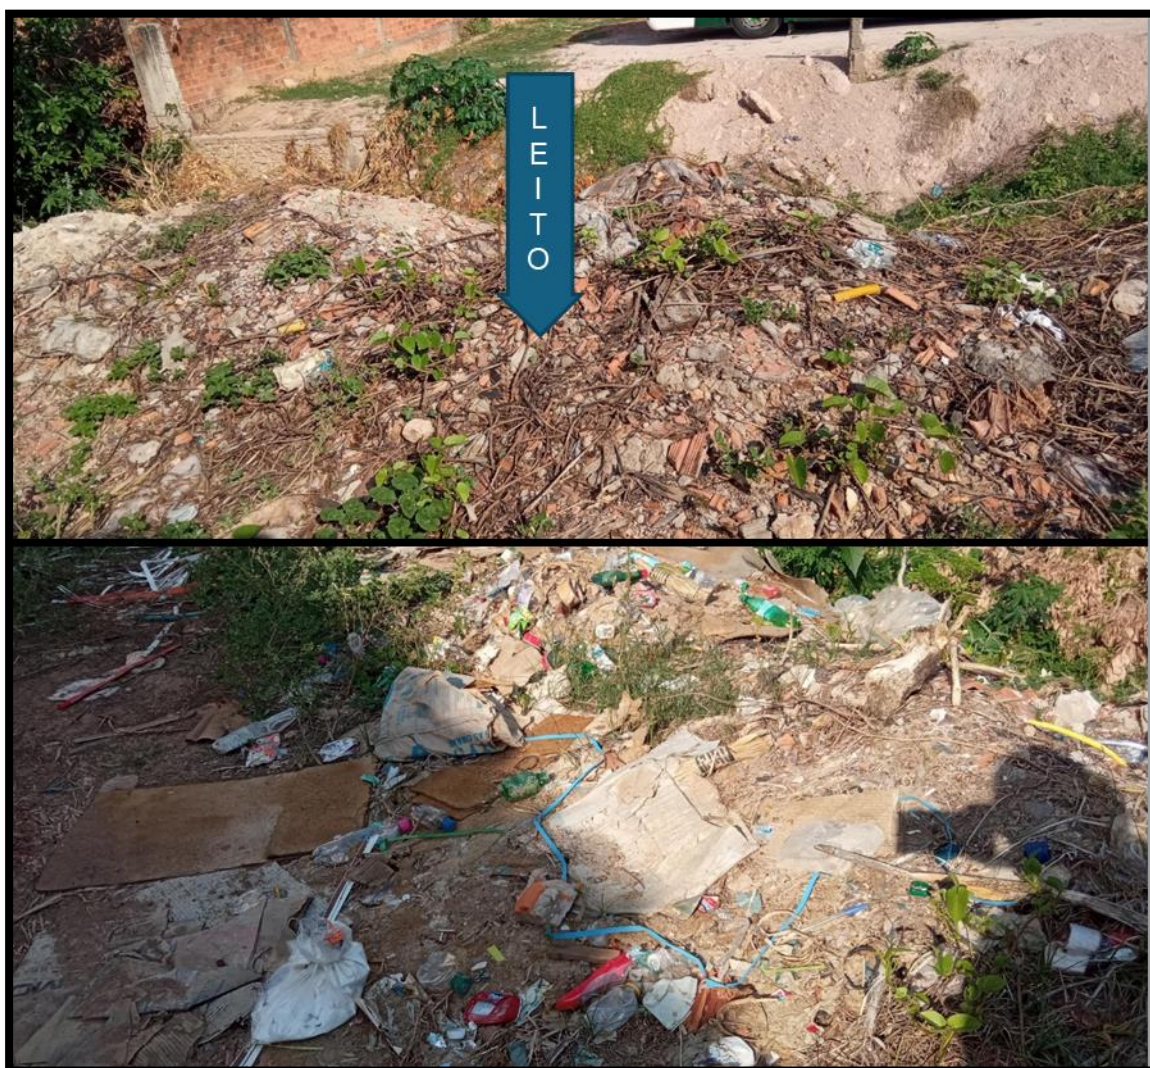
Conforme os parâmetros analisados, verificou-se que a ocupação das margens é predominantemente residencial e comercial. A erosão nas margens e em áreas adjacentes foi classificada como acentuada. As alterações antrópicas decorrem da canalização urbana, e não há cobertura vegetal no leito. Além disso, o odor forte na água empestava o ambiente, além da presença moderada de oleosidade. A água apresentou coloração turva, influenciada pelo despejo direto de esgoto no canal principal. Assim, de acordo com os parâmetros analisados, o canal foi classificado como impactado (Figura 31).

**Figura 31:** Entulho depositado no leito do canal principal

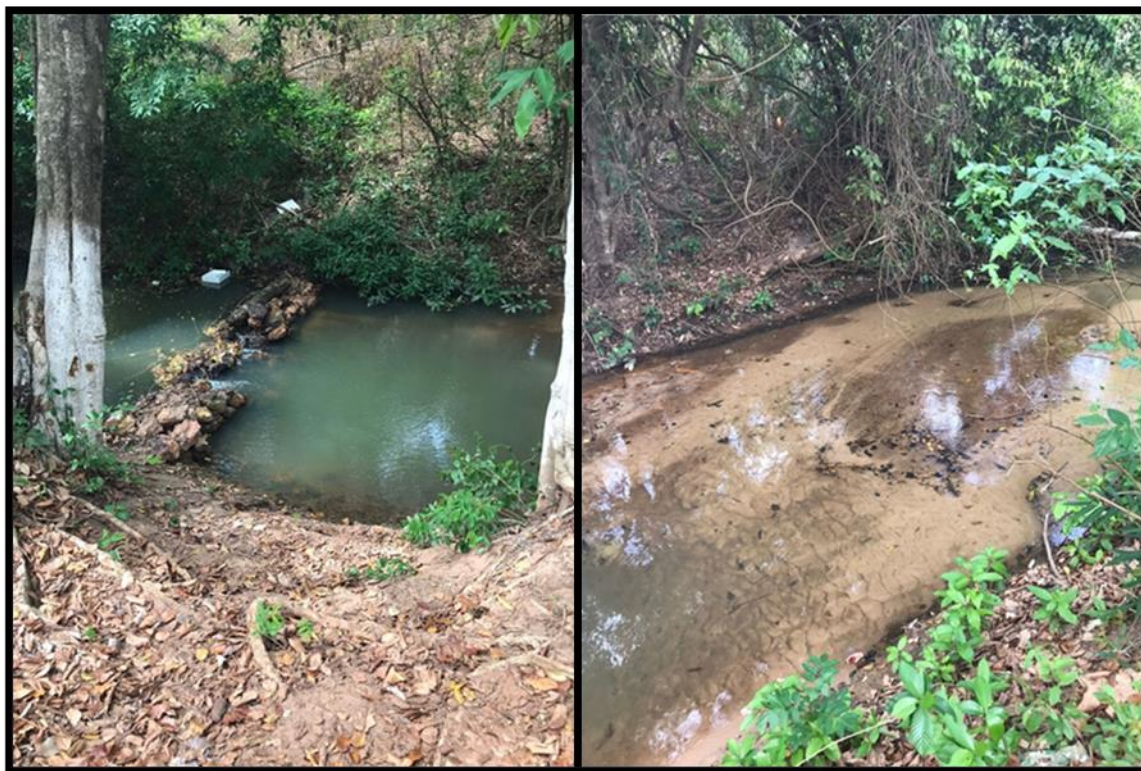
O ponto 1 do canal 4 está localizado na ponte da Rua do Fio, na Rodovia MA-034. Não foi constatado acúmulo de lixo nas margens do canal. O uso direto observado refere-se à construção de um barramento de rochas no canal principal. No sentido longitudinal, registrou-se a presença de vegetação arbórea e arbustiva (Figuras 32, 33 e Tabela 4).

**Figura 33:** Barramento de rochas e assoreamento no canal (4)

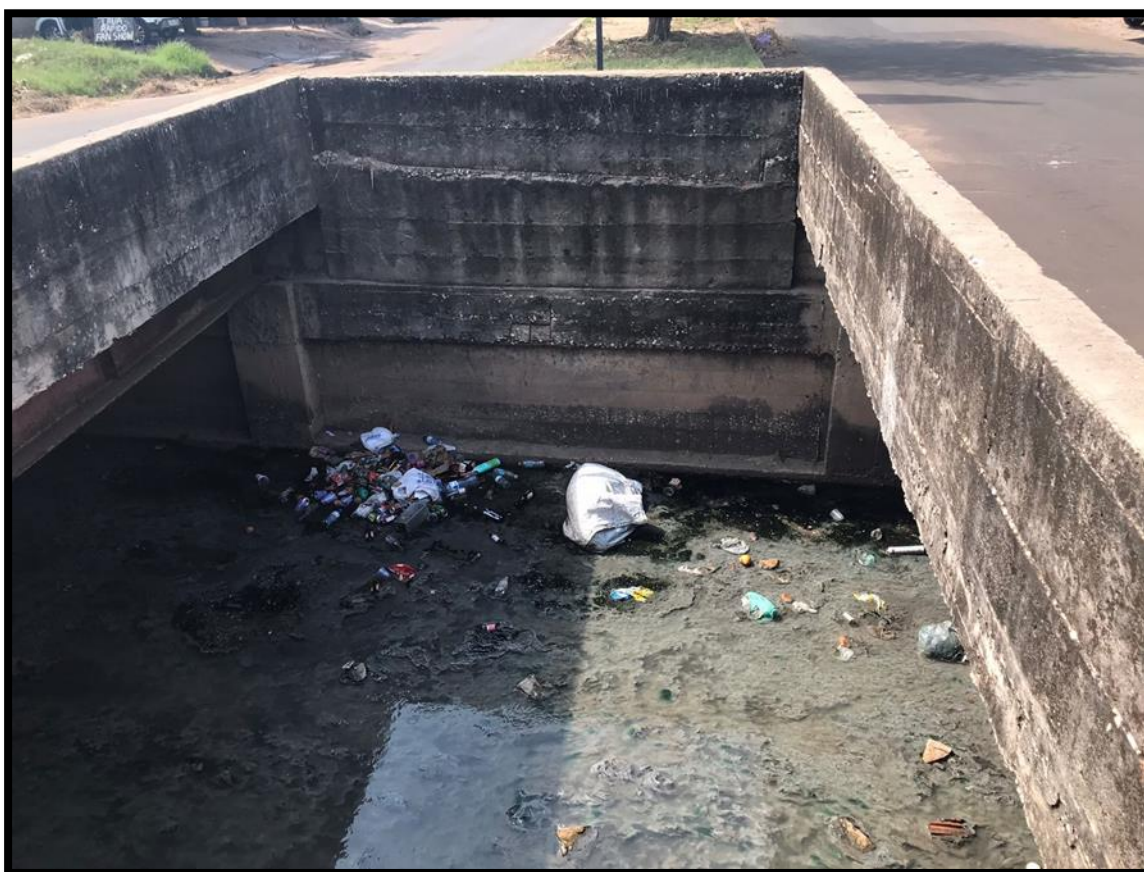
O canal foi retificado para viabilizar a construção de casas, ruas e estabelecimentos comerciais. Até a Avenida Édson Lobão, ele permanece canalizado, mas, a partir desse ponto, retoma sua dinâmica natural.

**Figura 34:** Canal 5, Avenida Edson Lobão

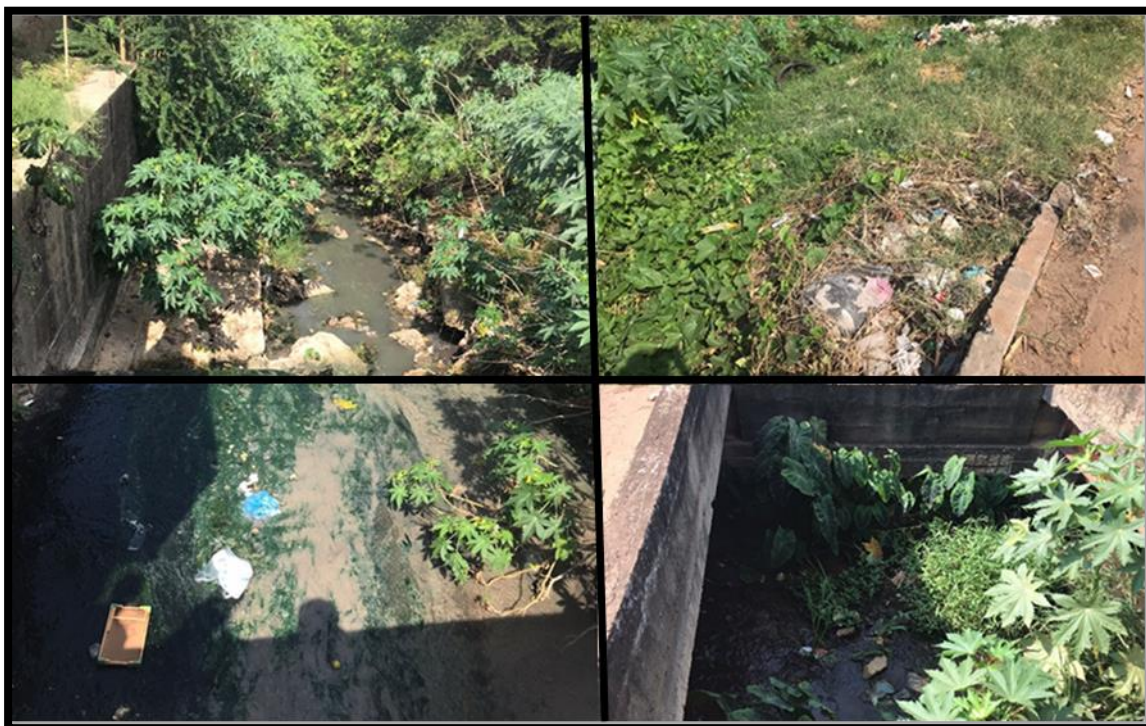
**Figura 35:** Canal canalizado e retificado, com resíduos sólidos

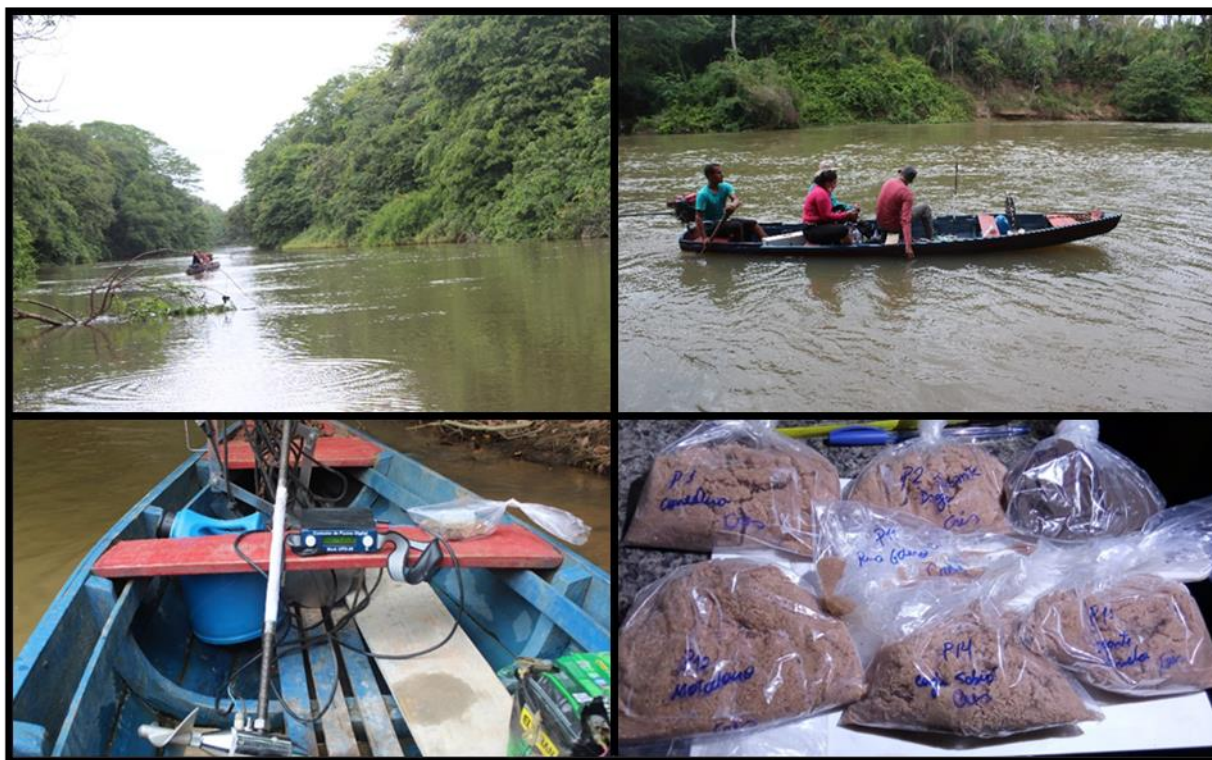
As atividades de campo incluíram as seguintes atividades: coleta de dados de vazão (batimetria, monitoramento da velocidade e turbidez), coleta de sedimentos de fundo e registros fotográficos, realizadas no período de estiagem (7 de outubro em 2021) e de cheia (31 de março de 2022), no município de Caxias, Maranhão. Foi no período de estiagem que ocorreu a validação em campo dos mapas de caracterização ambiental, abrangendo uso e cobertura do solo, geologia, geomorfologia, solos e vegetação (Figura 2).

**Figura 2:** Coleta em campo.

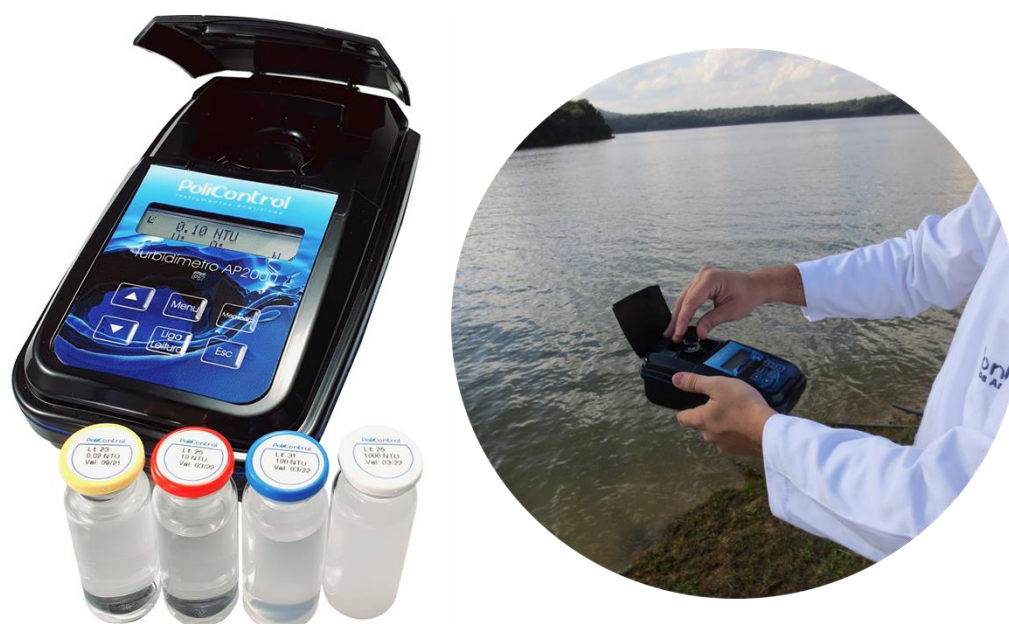
Os dados de turbidez das seções transversais foram aferidos por meio do turbidímetro de marca Policontrol, modelo AP 2000 WT (Policontrol, 2023). A utilização desse equipamento justifica-se pela sua capacidade de medir a característica turva da água, que interfere diretamente na penetração da luz na coluna d'água. Os fatores que condicionam esse aspecto incluem partículas orgânicas e inorgânicas em suspensão, sedimentos, organismos microscópios, plâncton etc., (Figura 4).

**Figura 4:** Turbidimetro AP 2000.

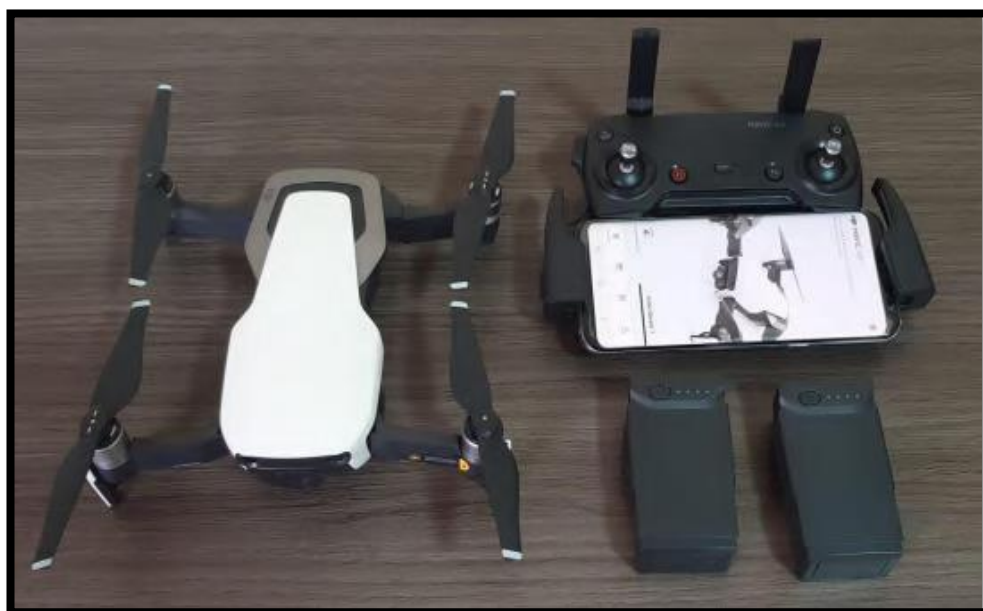
As fotografias aéreas foram obtidas com o uso de um drone modelo *Mavic Air*, fabricado pela *Dji* e licenciado sob o número de série OK1UF3400D0054. O equipamento possui uma câmera acoplada, dotada de sensor CMOS de 1/2,3 polegadas, com tecnologia HDR e uma lente de abertura F/2.8 com distância focal de 24 mm (equivalente a 35 mm). Esse sensor permite capturar fotografias com resolução de 12 megapixels (MP) e gravar vídeos com resolução em 4K (3.840 x 2.160 pixels) com cobertura de 360°. As imagens foram registradas em formato panorâmico e por meio de vídeos em 360°, viabilizando uma análise detalhada do entorno (Figura 6).

**Figura 6:** Aeronave remotamente pilotada – *Mavic Air* (*Dji*).

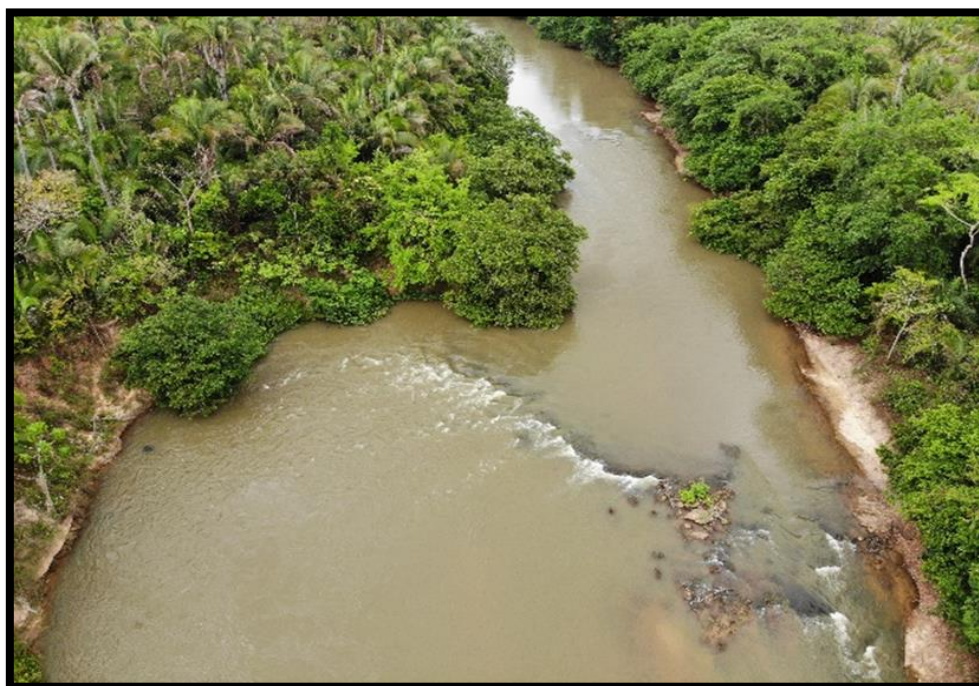
A montante da seção, o canal apresenta uma largura de 27 metros. A jusante do afloramento de arenitos da Formação Motuca, a largura do canal aumentou para 48 metros. O afloramento presente no leito gera um fluxo turbulento, ocasionando erosão na margem direita e favorecendo a deposição dos sedimentos erodidos na margem esquerda, conforme registrado na Seção 01 e ilustrado na Figura 8.

**Figura 8:** Afloramento rochoso no centro do canal.

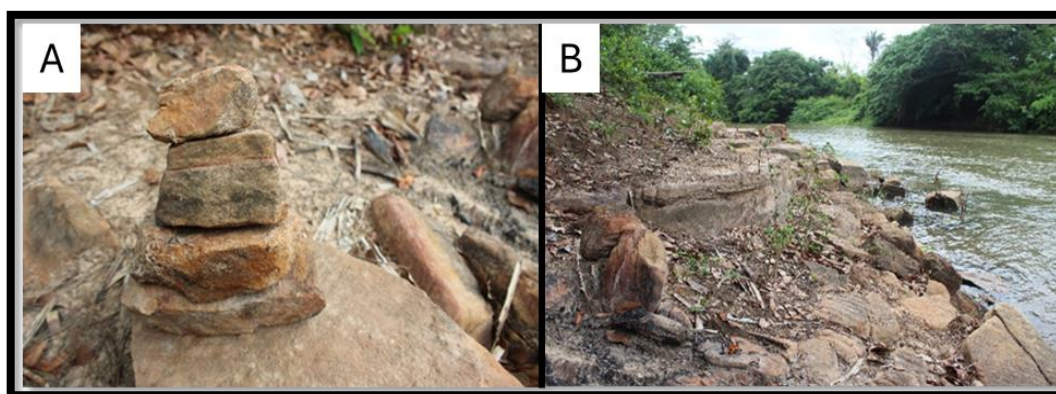
A jusante da corredeira, na margem esquerda, há estreitos afloramentos de arenito, configurados em forma de grandes fragmentos, bem como em formato de laje, estendendo-se desde a margem até o canal. A montante, observa-se um encachoeiramento decorrente do afloramento rochoso, conforme mencionado anteriormente. Compreende-se que a faixa de arenito na margem constitui a continuação da estrutura rochosa, caracterizando-se como um fator ambiental determinante para as particularidades hidrológicas e sedimentológicas dessa área específica.

**Figura 9:** (A) Blocos de rocha; (B) Margem esquerda do Rio Itapecuru (Seção 01).

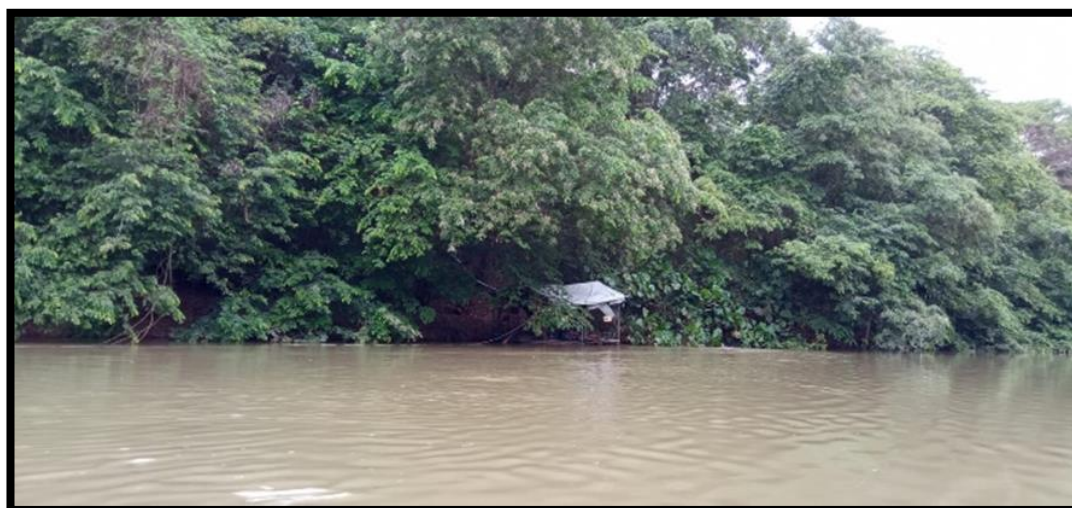
A Seção 2 está localizada em uma área de sítios e chácaras no município de Caxias, apresentando uma estreita faixa de mata ciliar, composta por vegetação arbórea e arbustiva; no entanto, observou-se a presença de dragas utilizadas para extração de areia do leito do rio, além de processos erosivos nas margens (Figura 12).

**Figura 12:** Draga de areia para fins comerciais.

Durante as pesquisas de campo, observou-se que a draga instalada inicialmente na margem direita, foi removida do local e fixada mais a montante do ponto de estiagem. Foi constatado que estava em pleno funcionamento, retirando sedimentos do canal e acumulando-os próximo da planície.

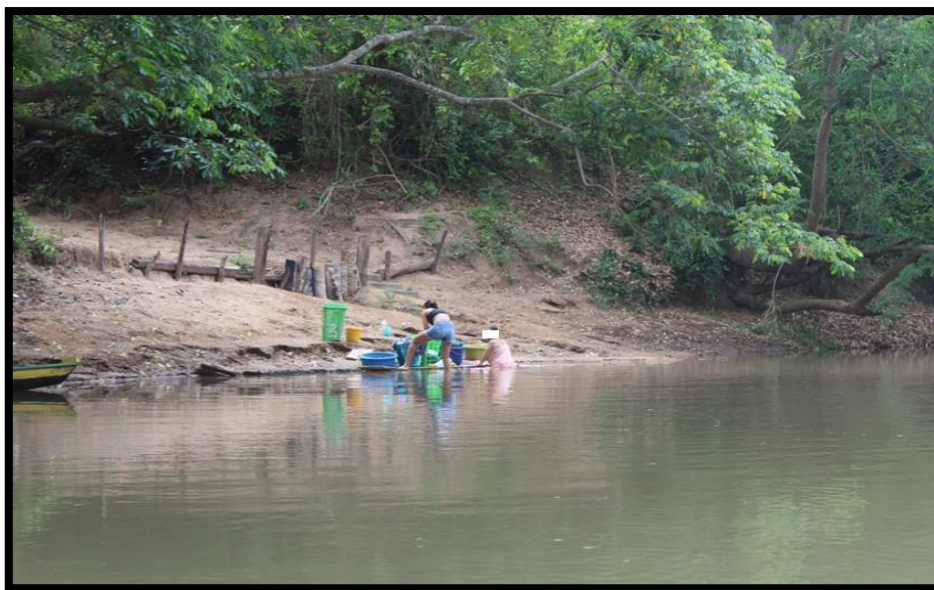
Em conversa com alguns moradores que residem nas proximidades do canal pesquisado, foi relatado que, no período da estiagem, os responsáveis pela dragagem deslocam a balsa com a draga por vários pontos do canal. Os moradores expressaram descontentamento com a realização dessa dragagem perto dos locais utilizados para banho, lavagem de roupas e outras atividades domésticas. Uma moradora relatou que, anteriormente, havia muita areia na margem direita, onde as crianças brincavam. Após realizarem a dragagem em frente à sua casa, o banco de areia desapareceu e a profundidade aumentou, o que dificultou a descida para lavar a louça diretamente no canal principal, como ilustrado na Figura 13.

**Figura 13:** Rio Itapecuru sendo utilizado para atividades domésticas.

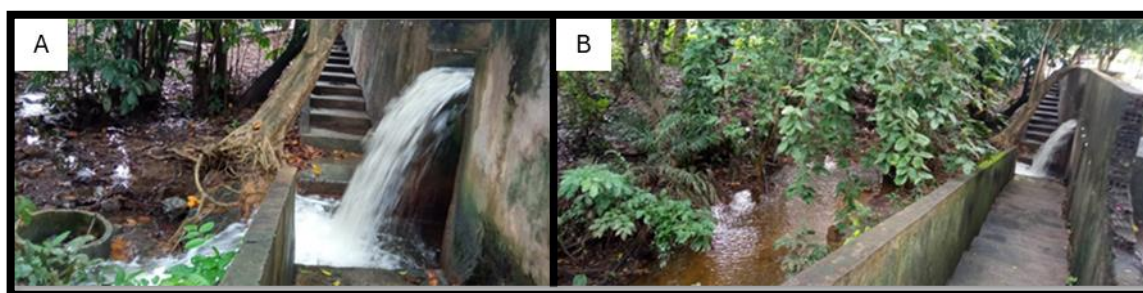
As famílias que residem há mais de 40 anos em casas localizadas na margem direita do rio Itapecuru possuem quiosques com bares e restaurantes, que nos finais de semana servem almoço e vendem bebidas no balneário Veneza. O prato especial muito servido nos finais de semana é o “pirão de parida”, tradicionalmente conhecido no Nordeste. O prato é preparado no fogão a lenha: o cliente escolhe um frango caipira (criado pelos moradores em cercados), que é abatido e preparado para a refeição. Foi observada também a construção de um muro e a canalização da água que represada no balneário, que é posteriormente despejada na margem direita do rio Itapecuru (Figura 15).

**Figura 15:** Influência antrópica na margem direita do rio Itapecuru.

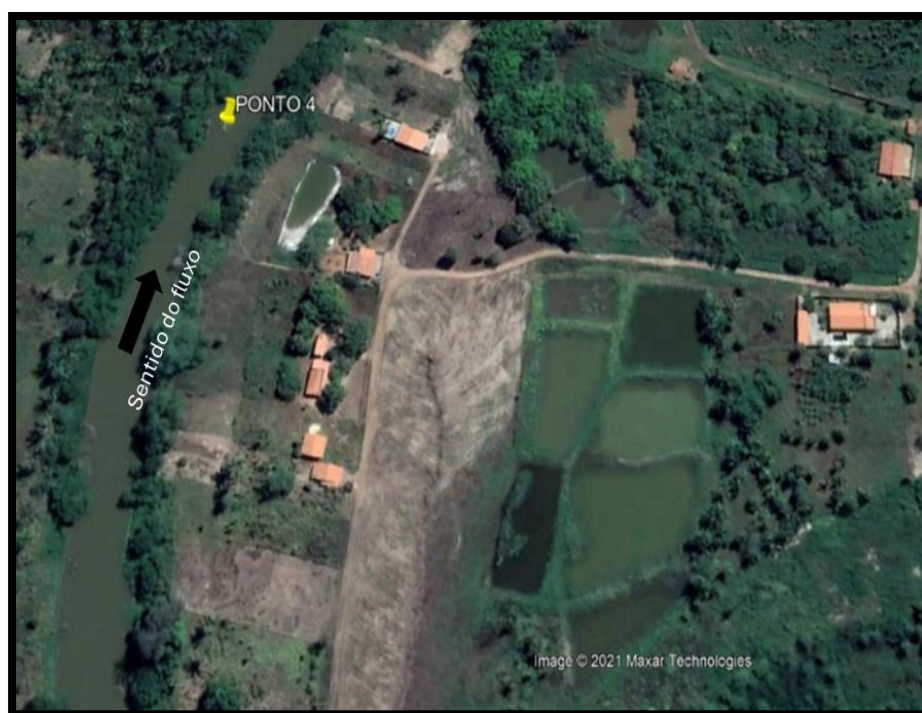
A Seção 4 encontra-se a jusante do balneário, apresentando a presença de fragmentos de rochas no canal. Na margem direita, a mata ciliar foi praticamente substituída por pastagens, residências e estradas. Na planície de inundação, observou-se a presença de represas e tanques de piscicultura, que, embora tragam benefícios econômicos, apresentam um possível risco de introdução de espécies invasoras no rio Itapecuru durante o período de cheia, devido ao transbordamento do canal fluvial. Na margem esquerda, a vegetação se encontra parcialmente preservada, com a presença de babaçus e outras espécies de vegetação arbórea. No campo, foi possível observar uma área de agricultura familiar, com pequenas plantações de quiabo, situada próxima à margem (Figura 16).

**Figura 16:** Imagem de tanques de piscicultura

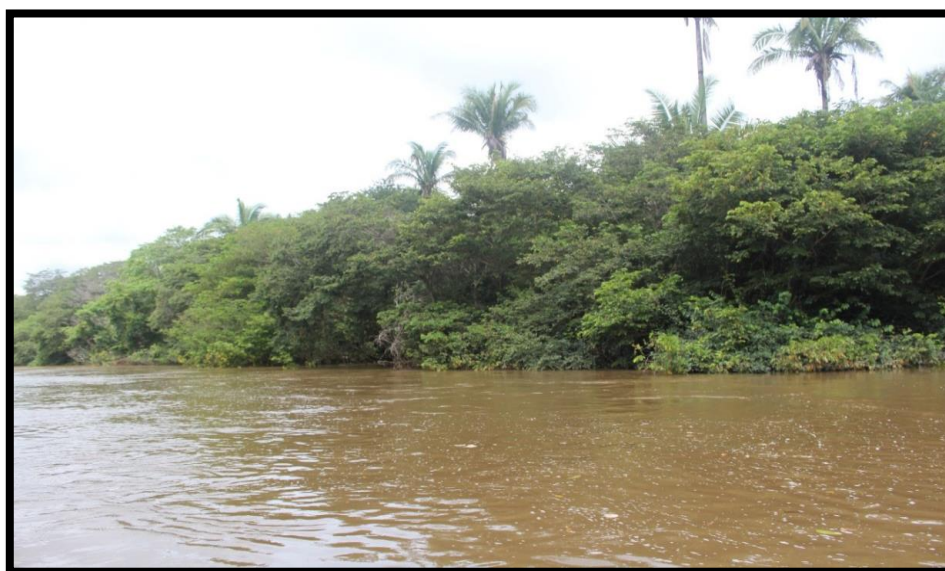
$0,99 \text{ ms}^{-1}$ . A vazão calculada durante a cheia foi  $152,10 \text{ m}^3\text{s}^{-1}$ , enquanto a turbidez foi de 32,50 UNT, conforme demonstrado na Tabela 1. Não foi possível realizar a coleta de sedimentos de fundo nessa seção em ambos os períodos, devido à característica lajeada<sup>2</sup> do fundo do canal. Observações realizadas em campo indicaram a presença de turbulência no centro do canal, aspecto característico de leitos rochosos, conforme demonstrado na Figura 17.

**Figura 17:** Fotografia do período de cheia.

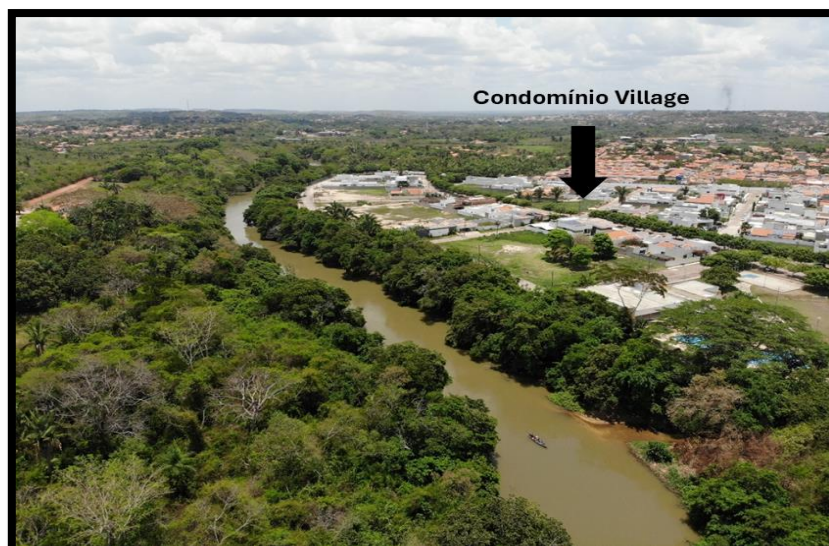
A Seção 5 localiza-se em área periurbana. Na margem direita, há uma estreita faixa de vegetação, parcialmente suprimida para a construção do condomínio, com as edificações avançando em direção ao rio, reduzindo a faixa de proteção natural. Nessa margem, o rio Itapecuruzinho deságua no rio principal após receber efluentes ao longo de seu percurso. Na margem esquerda, a vegetação está parcialmente preservada (Figura 18).

**Figura 18:** Imagem da área do rio Itapecuru e o condomínio Village.
