**USO DA TERRA E ALTERAÇÕES HIDROMORFODINÂMICAS  
NO MÉDIO CURSO DO RIO ITAPECURU NO MUNICÍPIO DE  
CAXIAS, MARANHÃO**

Tese apresentada à Universidade do Estado de Mato Grosso, como parte das exigências do Programa de Pós-graduação em Ciências Ambientais para obtenção do título de Doutora.

**CÁCERES  
MATO GROSSO, BRASIL  
2025**

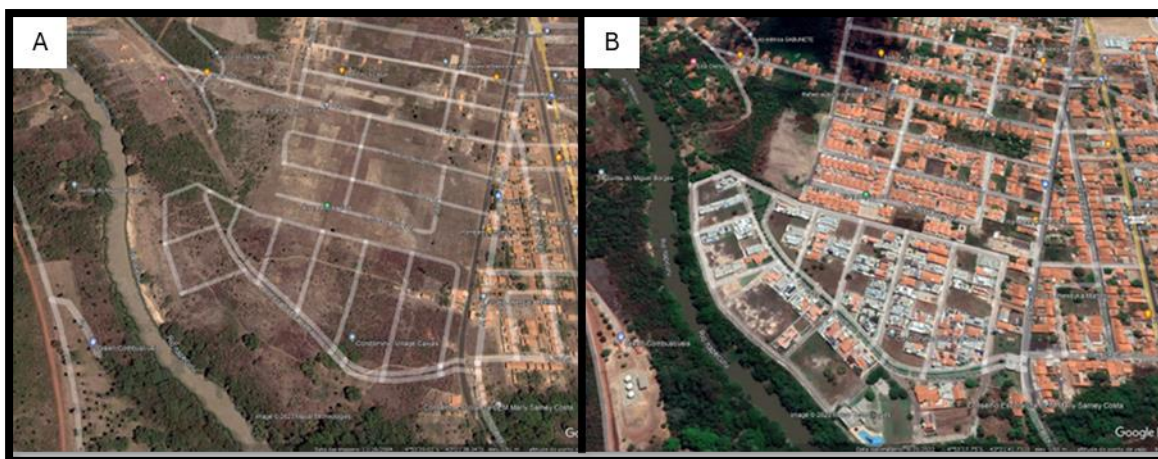
A análise de imagens do *Google Earth* de 2004 mostrou que não havia construções na área mencionada. Contudo, o local já apresentava características favoráveis à construção de um condomínio próximo ao canal principal. Em 2021, a área foi totalmente ocupada, com construção de casas e ruas totalmente habitadas (Figura 19).

**Figura 19:** Expansão da urbanização para a margem direita do rio Itapecuru (2004 e 2021).

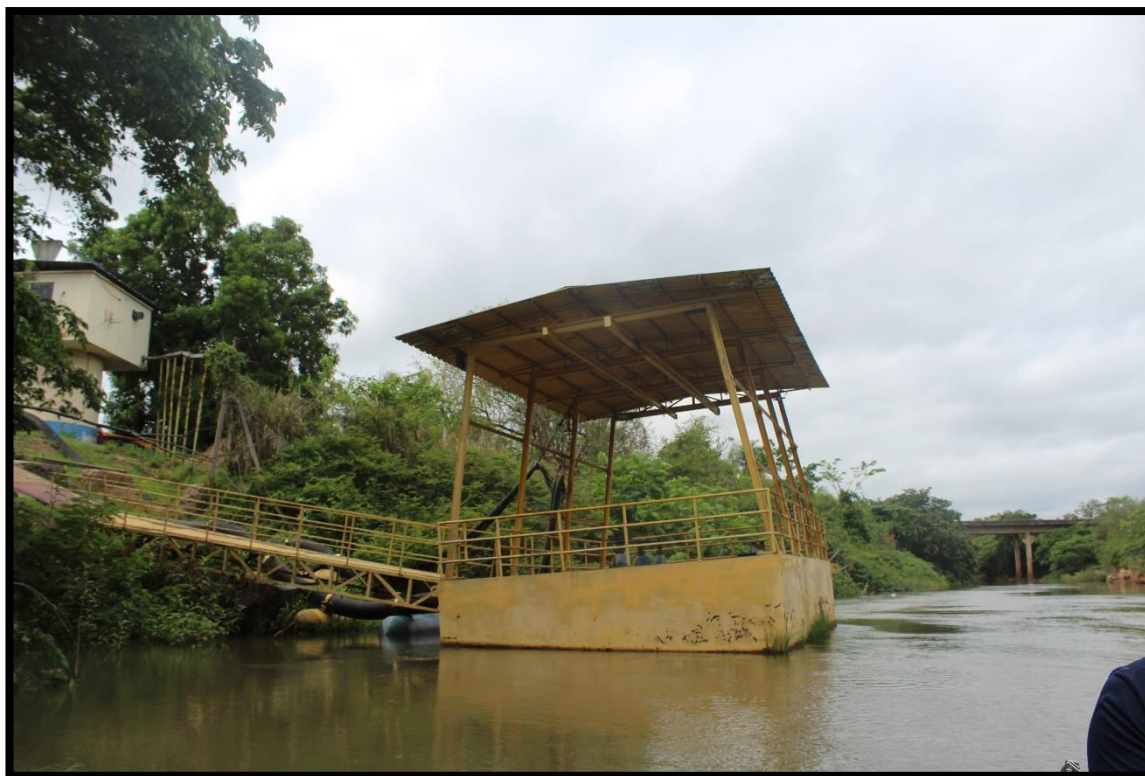
A coleta de água destinada ao abastecimento da cidade de Caxias ocorre a aproximadamente 200 m da ponte (Figura 20). O Serviço Autônomo de Água e Esgoto (SAAE) é uma autarquia pública municipal, responsável pelo fornecimento de água, bem como pela coleta e o tratamento de esgotos no município, conforme estabelecido pela Lei nº 474/1961, atualmente alinhada à Lei Federal nº 11.445/2007 (Caxias, 2021).

**Figura 20:** Coleta de água no rio Itapecuru.

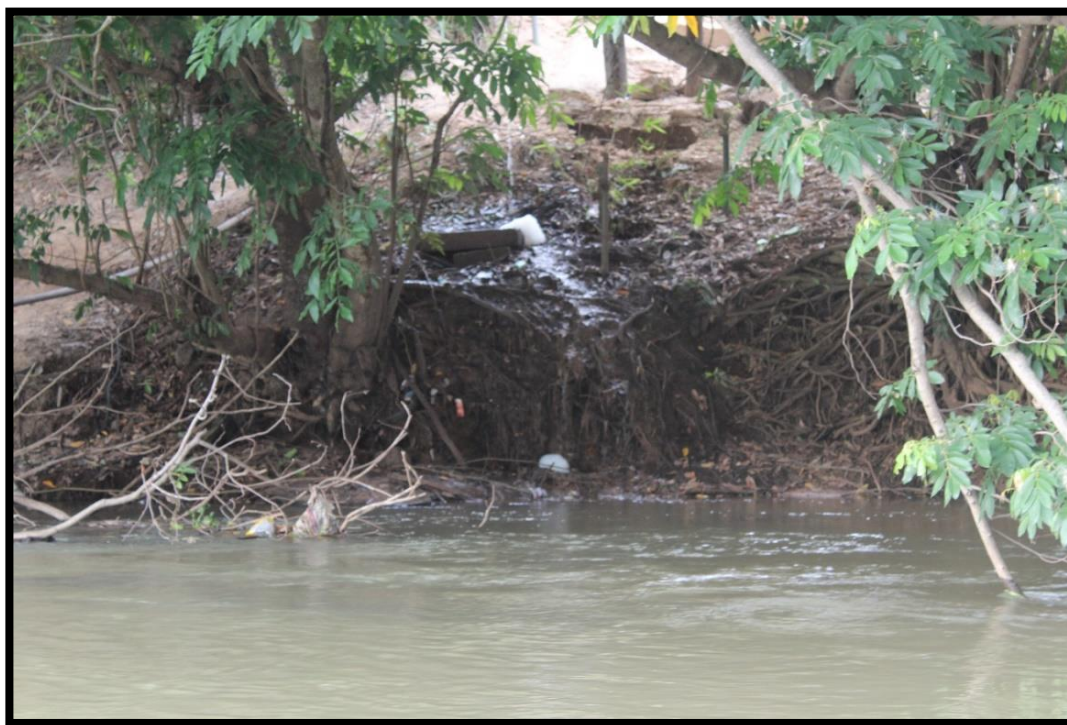
Durante o trabalho de campo, tresandava forte odor de esgoto na área. A água apresentava mudanças em sua coloração, exibindo um aspecto oleoso, com a presença de vários resíduos sólidos, como garrafas PET, sacolas plásticas e outros materiais, acumulados na margem direita do canal. A montante dessa seção, na mesma margem, identificou-se o ponto de lançamento direto de efluentes no rio Itapecuru (Figura 22).

**Figura 22:** Efluentes despejados no rio Itapecuru.

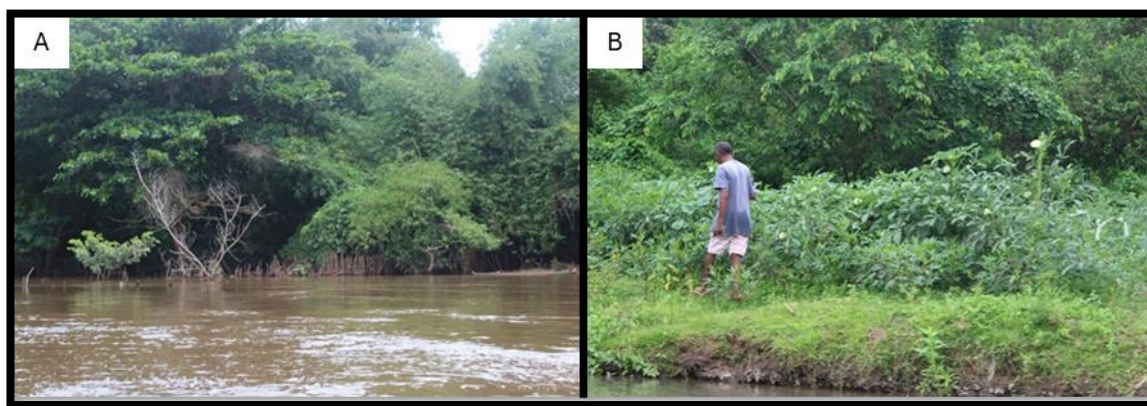
Assim, no período de cheia, a água ocupa o leito maior na planície, alcançando locais onde foram construídas casas muito próximas do canal. Além disso, as áreas utilizadas para plantação de “estiagem” nas margens encontram-se totalmente cobertas pela água durante esse período. A margem esquerda é considerada uma área de deposição de sedimentos, favorecendo a riqueza de nutrientes durante o período de estiagem, o que incentiva os moradores ribeirinhos a utilizarem as planícies aluviais do rio Itapecuru para o cultivo de alimentos, como quiabo, abóbora e outros produtos agrícolas (Figura 23).

**Figura 23:** Planície de inundação do rio Itapecuru.

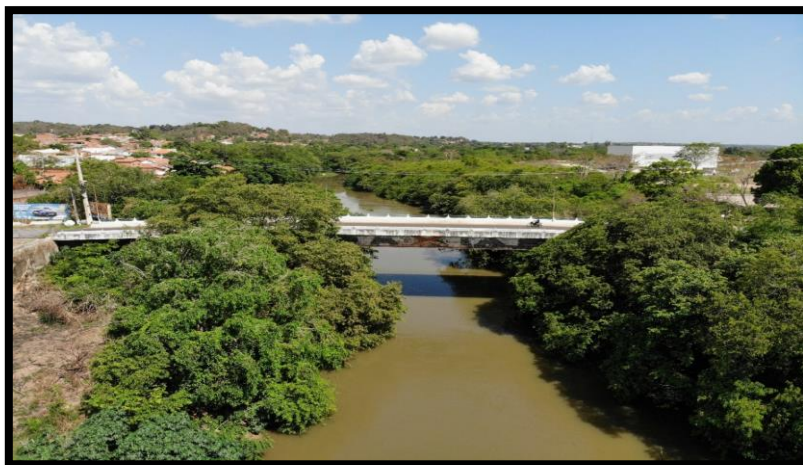
A Seção 8 situa-se na área urbana de Caxias, nas proximidades da Ponte Luiz Sales. A mata ciliar está parcialmente preservada em ambas as margens, embora exista acúmulo de restos de materiais de construção. Além disso, há uma obra de engenharia destinada à construção da orla ao longo do rio Itapecuru (Figura 24).

**Figura 24:** Ponte Luiz Sales sobre o rio Itapecuru.

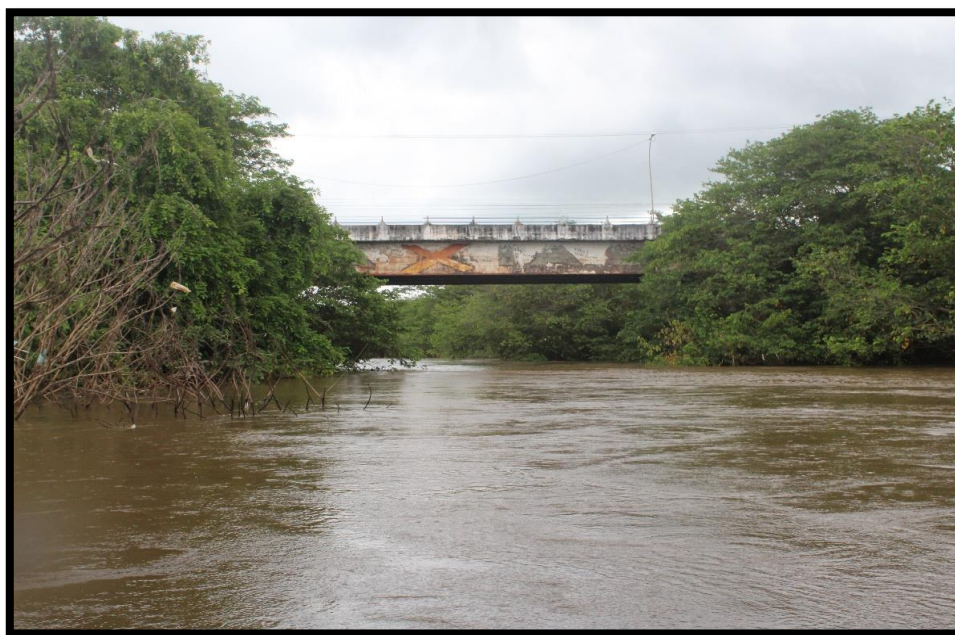
A análise granulométrica dos sedimentos de fundo no período de estiagem não encontrou areia grossa, 0,35 % de areia média, 99,4 % de areia fina, 0,2 % de silte e 0,5 % de argila. Durante a cheia, não foi possível realizar a coleta dos sedimentos, devido à forte correnteza e à profundidade, que impedia que a draga atingisse o fundo do rio de forma adequada. Várias tentativas foram realizadas, mas sem sucesso. O lixo que estava nas margens (na estiagem) foi transportado para o interior do canal no período da cheia

**Figura 25:** Foto do período de cheia, Ponte Luiz Sales.

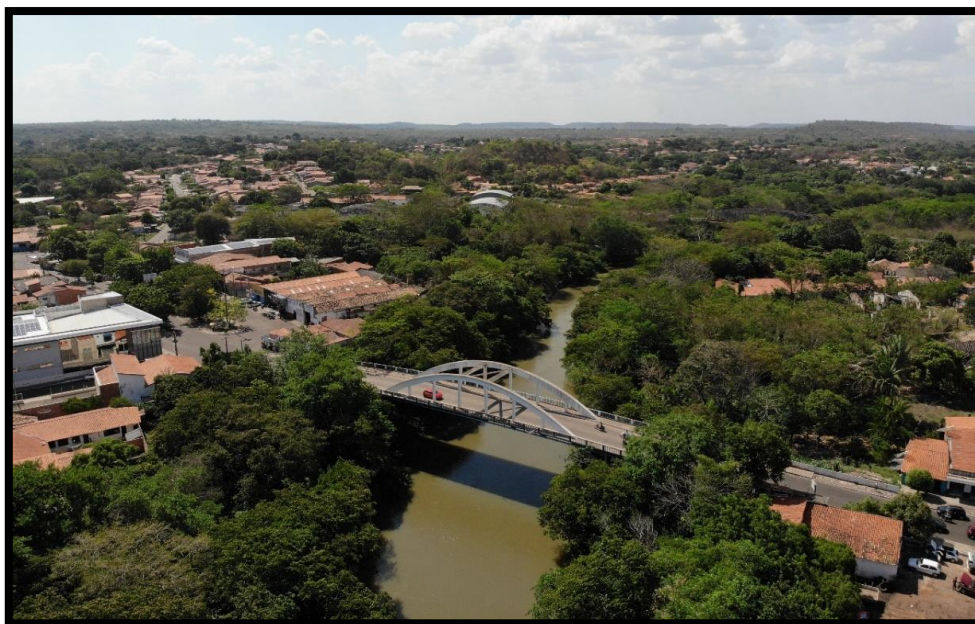
A Seção 9 está localizada a jusante da Ponte Nereu Bittencurt, na área urbana da cidade de Caxias. A região conta com infraestrutura, incluindo ponte, ruas, comércios e residências; porém, como nas demais seções situadas na área urbana, há efluentes líquidos e sólidos despejados nas ruas e diretamente no rio Itapecuru, comprometendo a qualidade da água. Em ambas as margens do rio, a vegetação está parcialmente preservada, com ocorrência de *Bambusoideae* (bambu) na margem direita (Figura 26).

**Figura 26:** Ponte Nereu Bittencurt sobre o rio Itapecuru.

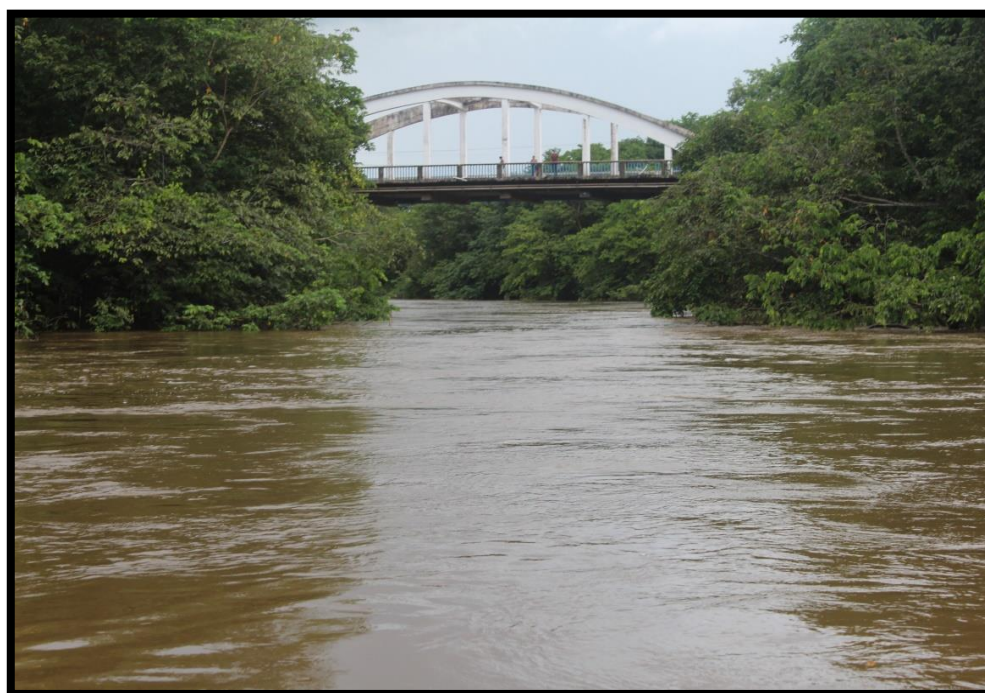
fundo do canal ser considerado lajeado, além da presença de corredeiras. No período da cheia, o fluxo do canal nessa seção apresenta-se turbulento, com rebojo em forma de redemoinho e, por esse motivo, é considerado pelos moradores que navegam no rio como um lugar perigoso, onde a embarcação pode virar a-durante a cheia.

Durante as pesquisas de campo, foi possível registrar que, no período da cheia, as copas das árvores localizadas na margem estavam voltadas para dentro do canal, cobrindo parcialmente sua extensão e fazendo o canal parecer mais estreito, conforme pode ser observado na Figura 27.

**Figura 27:** Ponte Nereu Bittencurt no período de cheia.

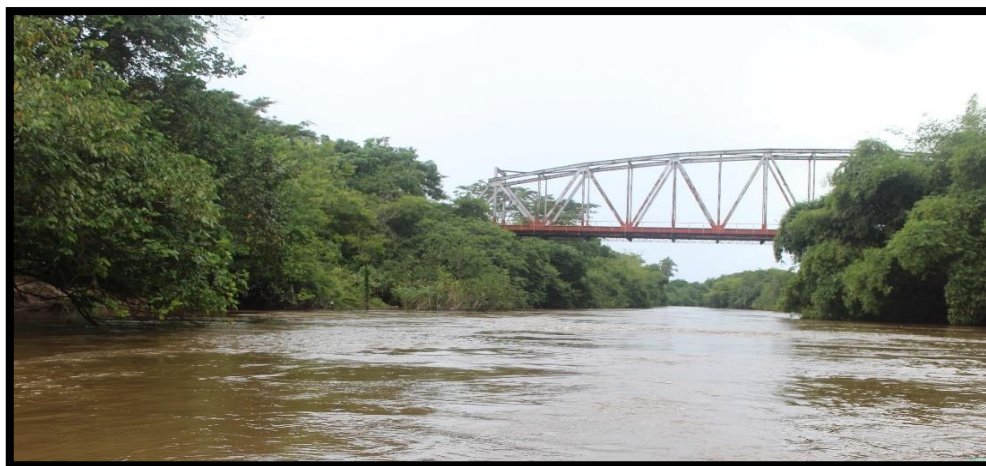
A Seção 10 está localizada a montante da ponte da Estrada de Ferro (Figura 28). Há uma estreita faixa de vegetação nas margens do canal, com cerca de cinco metros, mas as árvores de maior porte foram removidas. As residências e os prédios comerciais estão situados próximo ao rio e observou-se a presença de tubulação de esgoto na margem esquerda, com despejo de resíduos diretamente no canal.

**Figura 28:** Fotografia do período de cheia.

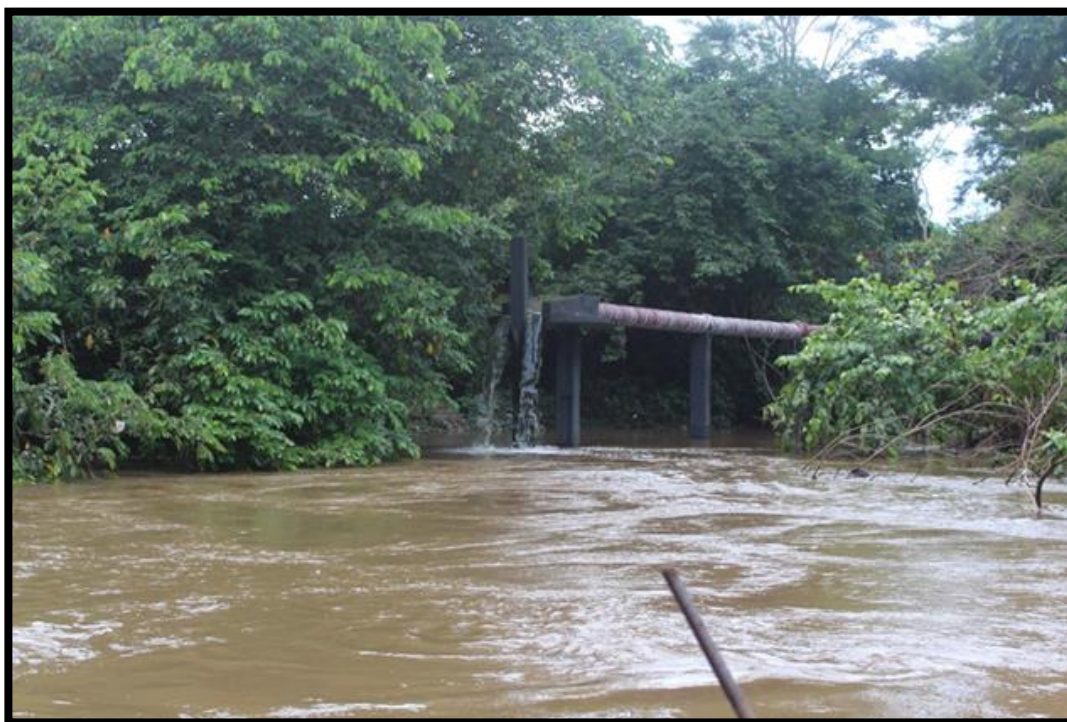
Nesse ponto, foi observada a canalização de esgoto na margem esquerda do canal, com o despejo de resíduos diretamente no rio. Durante as pesquisas de campo no período da estiagem, foi possível sentir o forte odor no momento de coleta de sedimentos de fundo (Figuras 29 e 30).

**Figura 29:** Efluentes despejados na margem esquerda do rio Itapecuru.

Em pesquisas de campo realizadas no período de estiagem, registrou-se, na margem esquerda, a montante da seção, a presença de um barramento composto por tijolos e concreto, destinado à sustentação do cano de esgoto que é despejado diretamente no leito do rio. Observou-se que esse barramento influencia a dinâmica de erosão e o transporte de sedimentos. Esse elemento provoca maior velocidade na margem direita, com os sedimentos transportados sendo depositados na margem esquerda do canal, conforme demonstra na Figura 29. A jusante, foi registrada a presença de afloramento na margem esquerda (Figura 31).

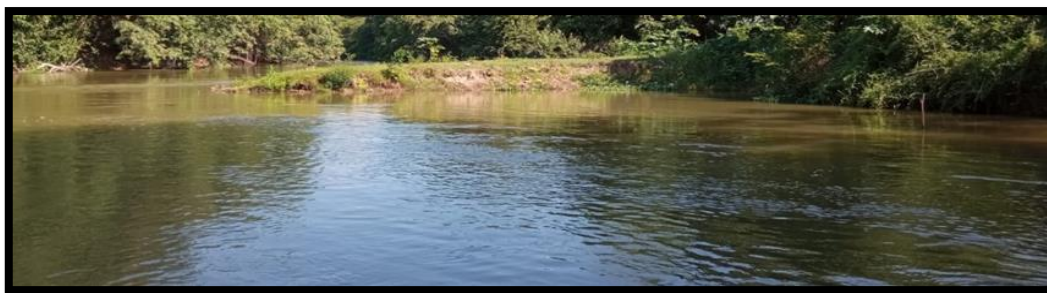
**Figura 30:** Feição morfológica em formato de barra de sedimentos.

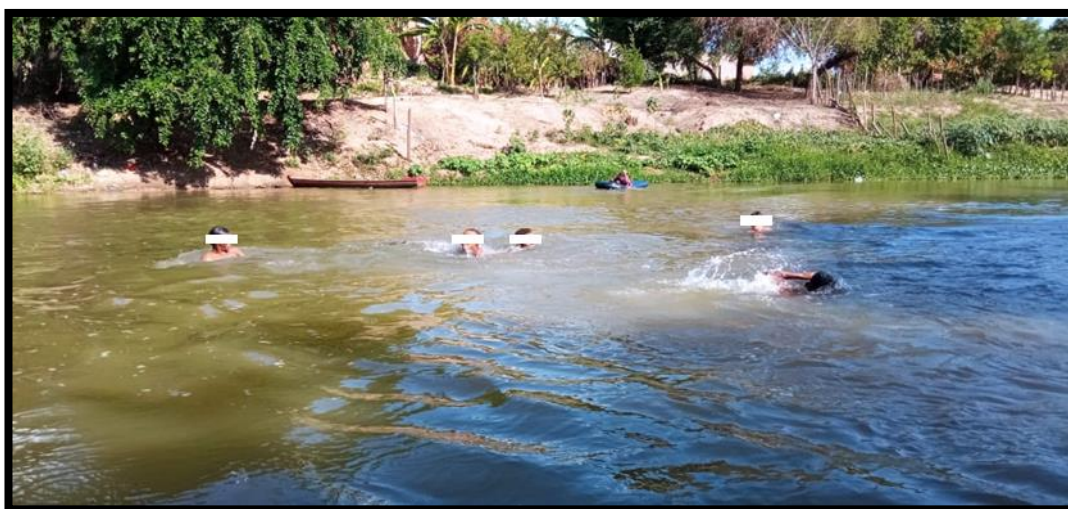
A Seção 11 está localizada próxima à Rua Galeano e, nessa área, a vegetação ciliar em ambas as margens foi retirada, devido ao intenso processo de urbanização. Na margem direita, as casas estão situadas a cerca de 20 metros do rio, mas os quintais das residências se estendem até a margem, onde é possível observar a presença de árvores frutíferas (mangueiras, bananeiras, pés de mamão, entre outras espécies). Na margem esquerda, as casas ficam, em média, a 40 metros de distância da calha do rio (Figura 32).

**Figura 32:** Rio Itapecuru sendo utilizado para recreação (banho).

No decorrer das pesquisas de campo, observou-se que esse ponto é utilizado pela população local para recreação nos finais de semana; porém, existe o risco de contaminação devido aos afluentes lançados no rio Itapecuru e seus afluentes, o que contraria a política de controle de poluição e manejo dos recursos hídricos previstos na Lei nº 1.624 de 2006. Na margem esquerda, há blocos de rochas e um lajeado de arenito,

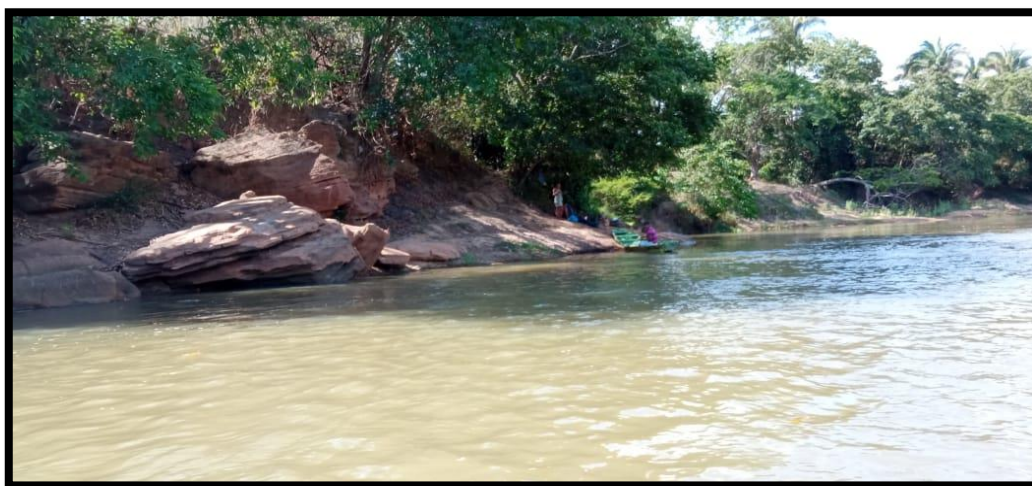
onde também está presente o controle estrutural conforme demonstrado na Figura 33.

**Figura 33:** Lajeado de arenito, controle estrutural na margem esquerda do canal.

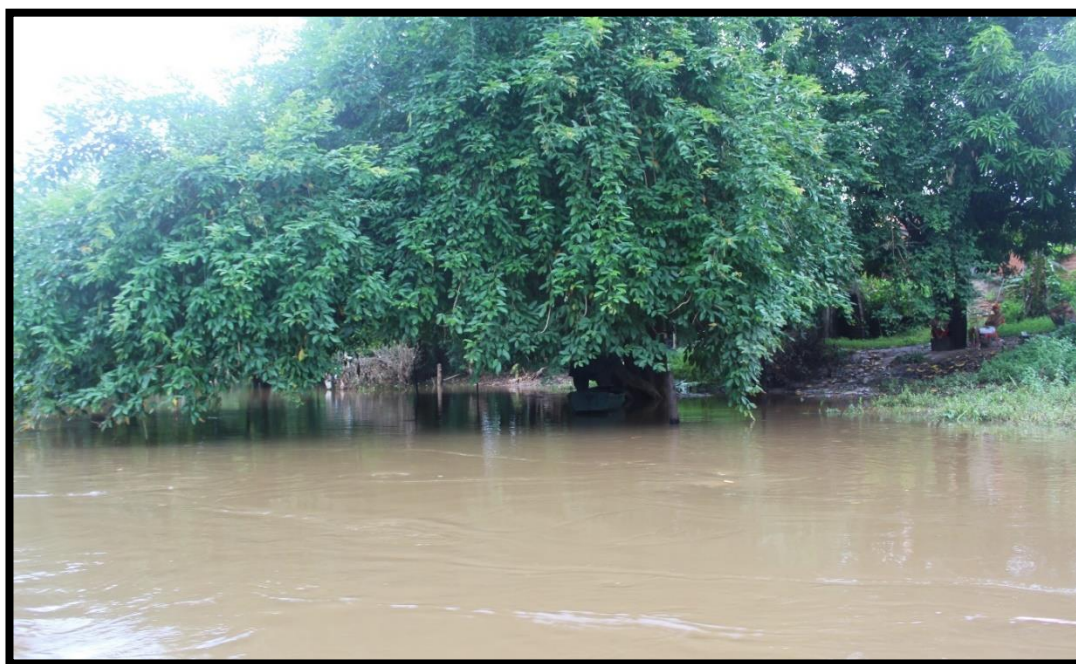
Em meio às pesquisas de campo, foi possível constatar a presença de um riacho que deságua na margem esquerda do canal no período da cheia. A água cobriu completamente o lajeado da margem esquerda, apresentando forte turbulência no canal. Na margem direita, a água estava aproximadamente a 30 metros de distância das casas, conforme demonstrado na Figura 35.

**Figura 35:** Seção 11 no período de cheia.

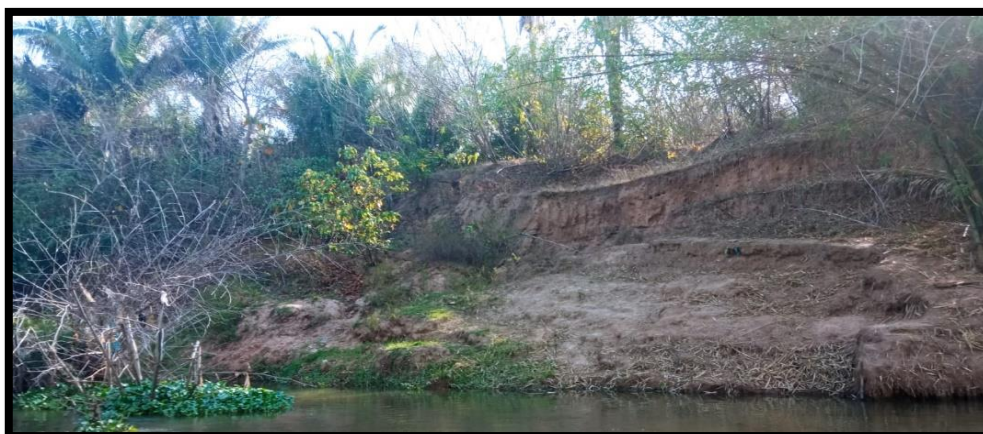
Na Seção 13, a mata ciliar foi parcialmente retirada em ambas as margens, que são rampeadas com processos erosivos (Figura 38).

**Figura 38:** Margem esquerda rampeada do rio Itapecuru.

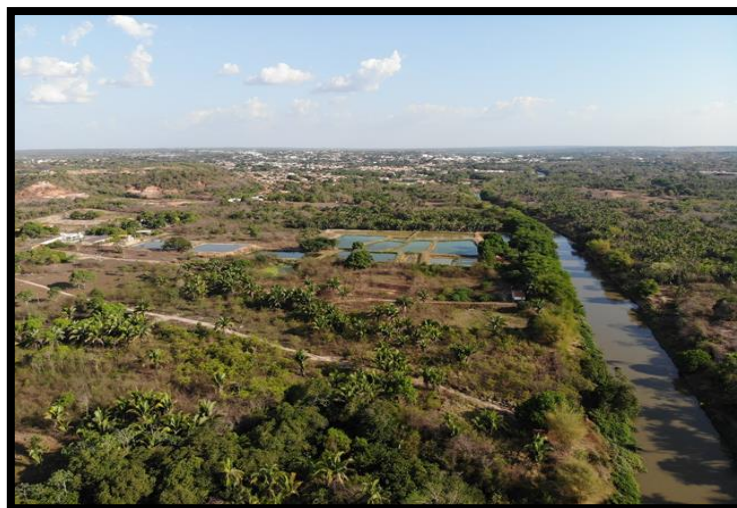
Encontrou-se uma bomba para captação de água, na margem direita, dentro do canal, em pleno funcionamento, levando água do rio para abastecimento doméstico nas proximidades. Não foi detectado acúmulo de lixo nas margens. Ao mesmo tempo, mediante imagens obtidas por meio de drone, a partir da margem direita planície, a uma distância média de 20 m da margem, há 13 tanques para criação de peixes (piscicultura), com a vegetação da planície suprimida (Figura 39).

**Figura 39:** Piscicultura na margem esquerda do rio Itapecuru.

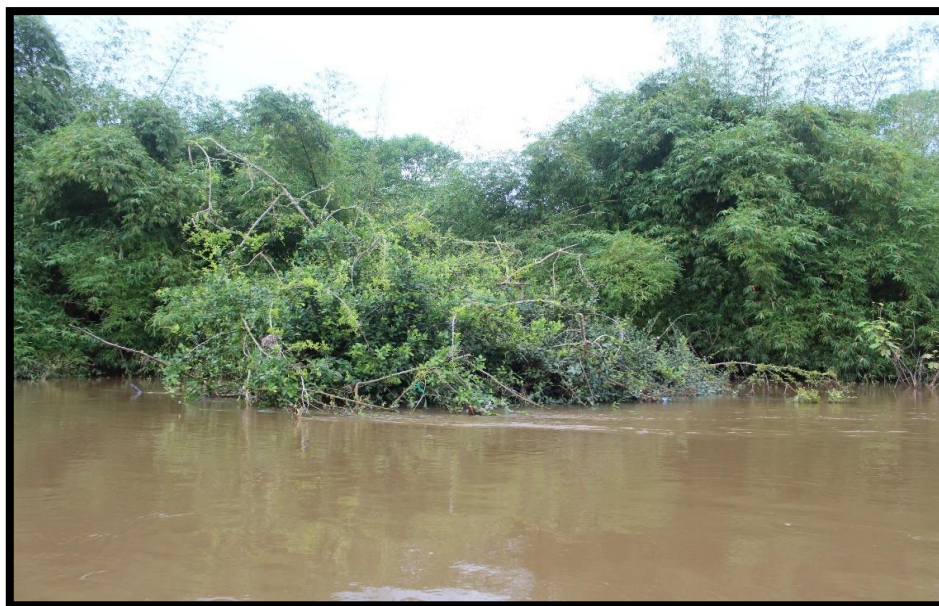
**Figura 41:** Seção 13 no período de cheia.

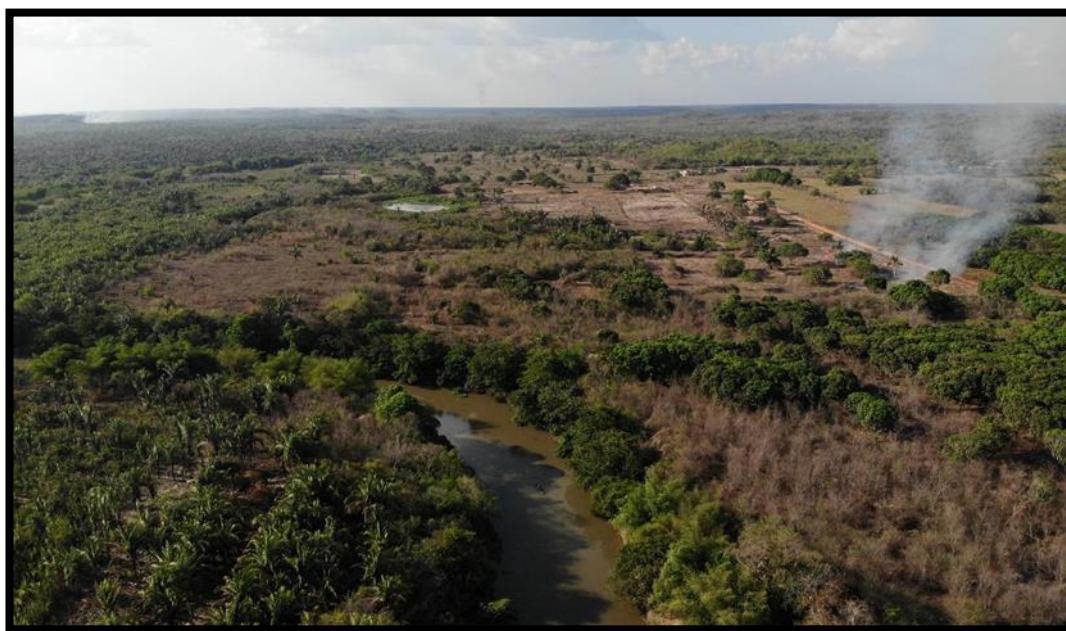
A Seção 15 está localizada a jusante da cidade de Caxias, MA (no Cotovelo<sup>3</sup> do rio Itapecuru), na zona rural do município. A mata ciliar encontra-se parcialmente preservada, sendo que diversas clareiras foram abertas devido à supressão da vegetação nas proximidades do canal. A vegetação predominante é o babaçu (*Attalea ssp*) (Figura 44). Na margem direita, foi registrado um pequeno plantio de manga destinado ao comércio.

**Figura 44:** Planície do rio Itapecuru, vestígios de alteração antrópica em andamento.

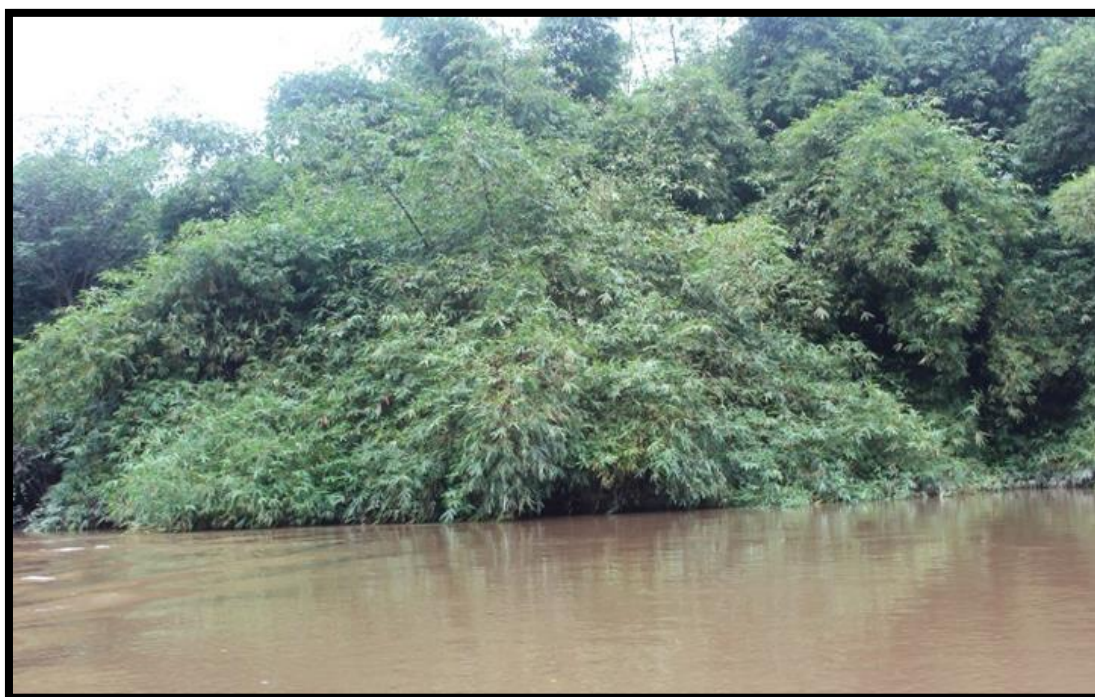
**Figura 45:** Período de cheia.
